**STUDIO DI INGEGNERIA**  
dr. ing. Maurizio Goracci

## CONSOLIDAMENTO STATICO CAPRIATE IN LEGNO E COPERTURA DELLA COLLEGIATA DI SINALUNGA

- SIENA -

Anno 1994

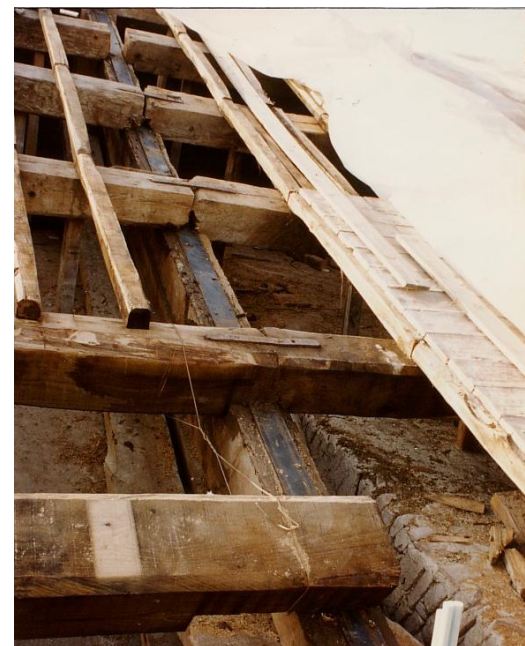
Tracciato Xilotest sul puntone di una capriata

- verifica dello stato di conservazione del legno sia rispetto agli attacchi degli insetti ( tarli ) o dei funghi ( nelle zone di contatto ferro legno ), che rispetto al marciume per infiltrazioni d'acqua o cattiva areazione ( tali controlli sono stati prima superficiale con azezi di falegnameria, quindi profondi con strumenti quali lo XILOTEST, che fornisce un tracciato continuo alla resistenza che il legno oppone alla penetrazione di una punta del diametro di 5mm, (fig. 1);
