MONITORAGGIO E CONSOLIDAMENTO STATICO DEGLI ARCHI, DELLE VOLTE E DEL TAMBURO DELLA COLLEGIATA DI LUCIGNANO – AREZZO

Anno 1996

PROGETTO DI CONSOLIDAMENTO

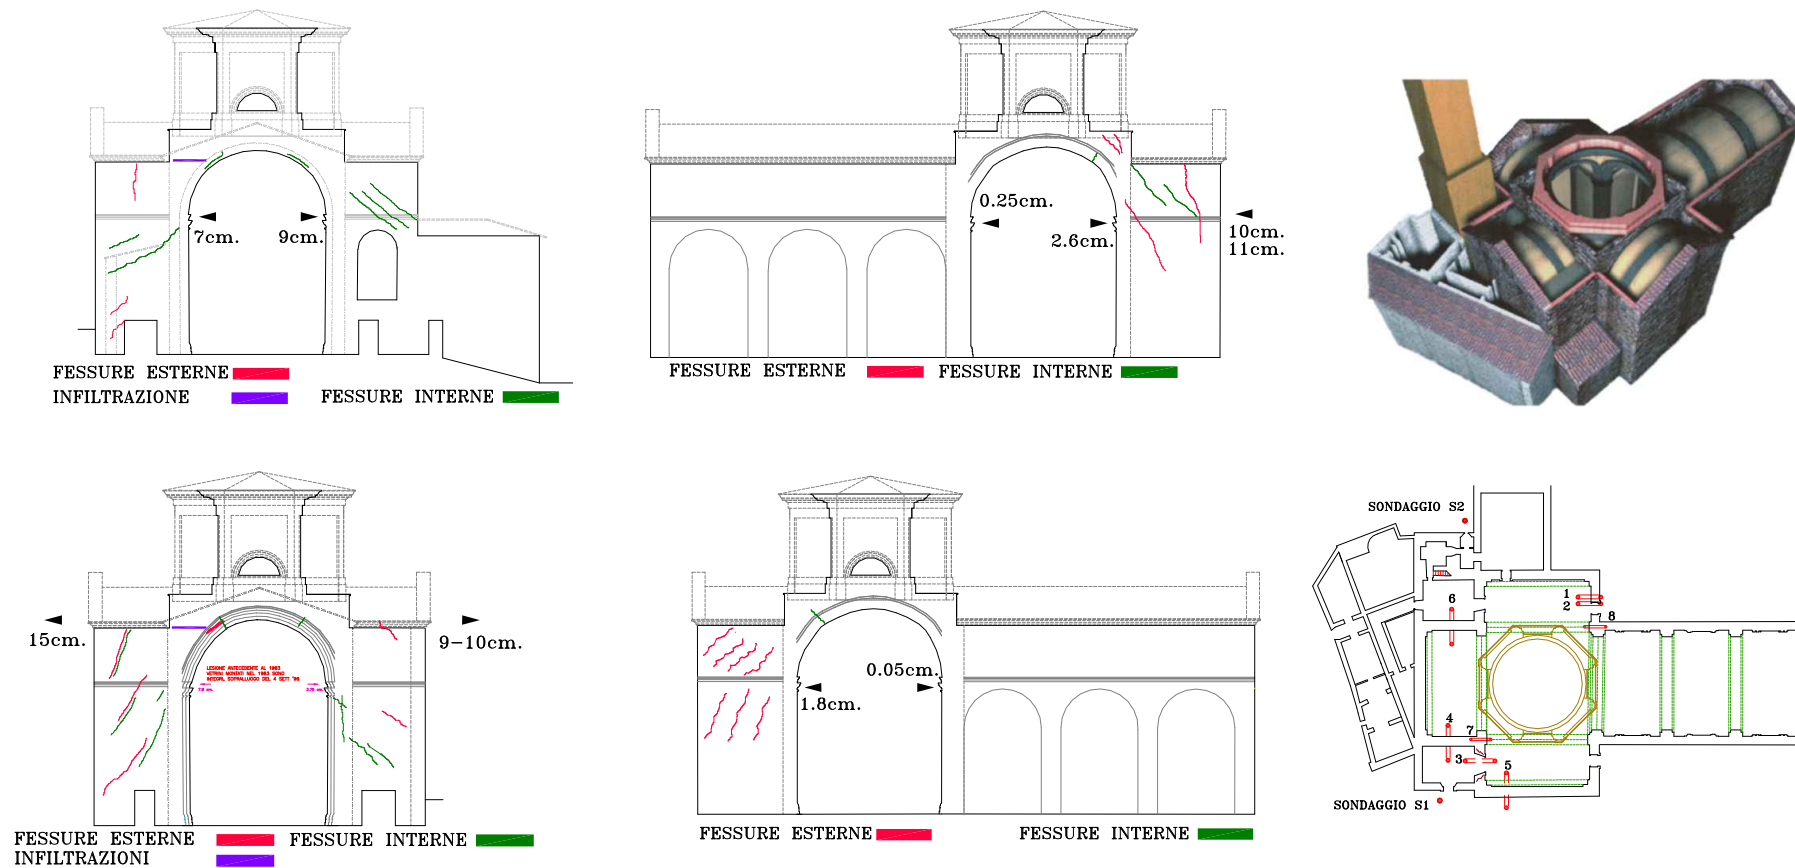
Fig 9

Già durante la costruzione la variazione di elementi strutturali, non prevista all'inizio delle opere, è stata causa di crollo della copertura della navata e conseguente sfiancamento delle pareti; la stessa navata è stata oggetto di consolidamento con miglioramento dell'ancoraggio delle catene avvenuto oltre mezzo secolo fa. Negli ultimi anni si sono aperte lesioni (probabilmente riaperte), soprattutto nelle murature dei transetti e dell'abside che hanno prodotto fra l'altro vistose infiltrazioni di acque meteoriche. Date le notevoli spinte introdotte nelle murature dagli archi gravati dal grande peso della lanterna, la situazione statica è apparsa immediatamente preoccupante e si è posto il problema di stabilire il meccanismo di apertura delle lesioni: se cioè fossero legate a movimenti fondali o a eccessivi stati tensionali delle murature. L'impianto fondale del complesso riposa su calcareniti fratturate e siltiti alterate, come si evince dalla stratigrafia rilevata nei sondaggi eseguiti (fig. 9) e comunque il terreno di fondazione è apparso essere nel complesso ottimo.

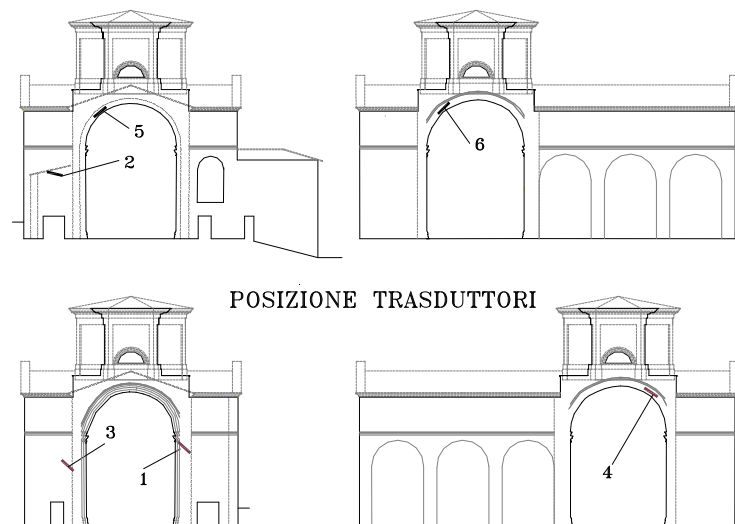
Fig 10

Allo scopo di verificare lo sviluppo del quadro fessurativo e per chiarire la sua origine, è stata varata campagna di rilievo (fig. 10) e monitoraggio delle lesioni attraverso il posizionamento di 6 trasduttori elettrici, collegabili ad una centralina di acquisizione dati a 6 canali, sulle lesioni più significative. La lettura dei dati è stata effettuata periodicamente, spostando la centralina. L'andamento del quadro fessurativo è riportato nella fig. 11 ed evidenzia una accelerazione del movimento delle masse murarie con progressione delle lesioni.

A seguito della campagna di rilievi effettuata si è giunti alla conclusione che l'apertura delle lesioni era dovuta alla spinta degli archi che le pareti dei transetti non riuscivano a riportare a terra e producevano quindi notevoli tensioni di trazione. Durante il complesso dei rilievi effettuati si è potuto accertare un fuori piombo dell'ordine di 15-20 cm dei due spigoli esterni del transetto sinistro visto dalla facciata. Quindi la presenza del fuori piombo e la contemporanea orizzontalità della base delle stesse murature hanno fatto interpretare il quadro fessurativo come dovuto alla spinta degli archi e delle volte che hanno fornito due componenti di spinta, una per ciascuna giacitura delle murature, che hanno dato una risultante

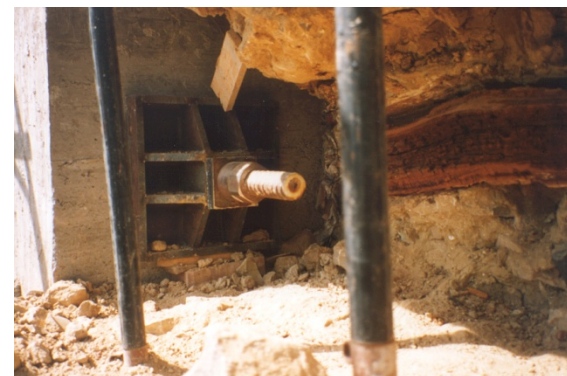
Ancoraggio catena archi principali (VECCHIA CATENA LIGNEA)

La scelta progettuale è stata quindi quella di presollecitare le catene fino al 30 % del loro tiro massimo, stimato in modo da ridurre altrettanto la prevedibile deformazione successiva delle stesse; tale deformazione successiva delle catene è stata chiaramente valutata compatibile e d'altro canto non si è ritenuto prudente introdurre nelle catene una pretensione maggiore. L'ancoraggio delle catene ha rappresentato uno dei punti più delicati della progettazione, in quanto un aggiustamento degli ancoraggi avrebbe determinato la vanificazione della presollecitazione. Particolare interessante: il ritrovamento di vecchie catene lignee annegate nella muratura, nella stessa posizione degli ancoraggi progettati .

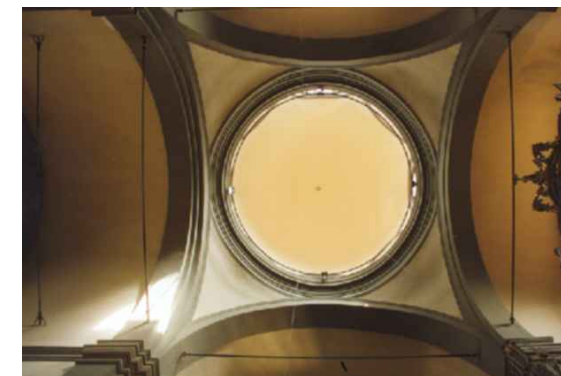
Sistema degli archi sul tamburo al termine del consolidamento

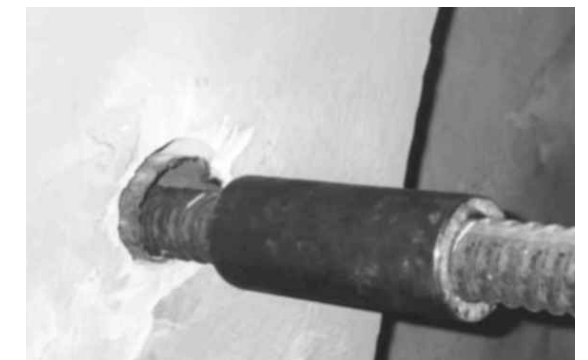
Giunzione catena archi principali
