VERIFICA E CERTIFICAZIONE STATICA DELLA PALESTRA DELLA SCUOLA MEDIA DI MONTEPULCIANO STAZIONE (SI)

Anno 2004

Nell'ambito delle verifiche e certificazioni statiche degli edifici scolastici del Comune di Montepulciano è stata analizzata la palestra della Scuola Media di Montepulciano Stazione.

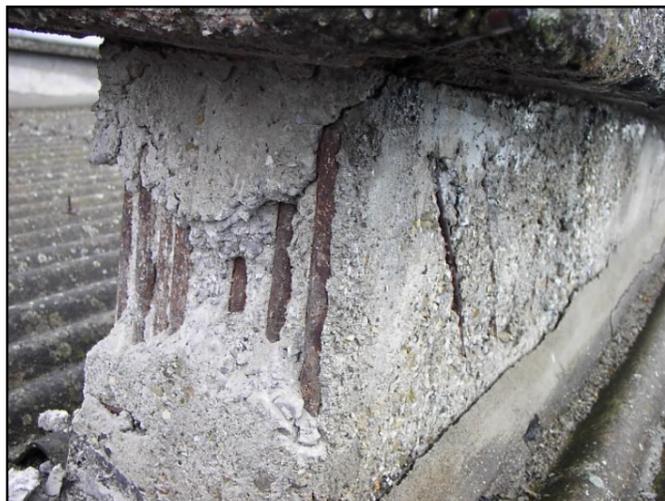
Figura 2: Disgregazione superficiale sulle travi di copertura.

- una diffusa disgregazione superficiale del conglomerato cementizio (fino a spessori di 3÷5 cm) dovuta all'espulsione del copriferro, con conseguente ossidazione delle armature;
- Un marcato processo di degrado per carbonatazione e decalcificazione, su tutte le parti a vista del cls a contatto con gli agenti atmosferici;
- le prove sclerometriche effettuate hanno evidenziato una sostanziale disomogeneità nella resistenza del conglomerato cementizio, con valori minimi di ***Rck pari a 110 daN/cm² a 150N/cm²***, tali risultati sono stati confermati dalla certificazione delle prove di laboratorio eseguite sui carotaggi.

Per tale motivo la palestra dovrà essere resa inaccessibile ed è in corso un progetto di consolidamento.

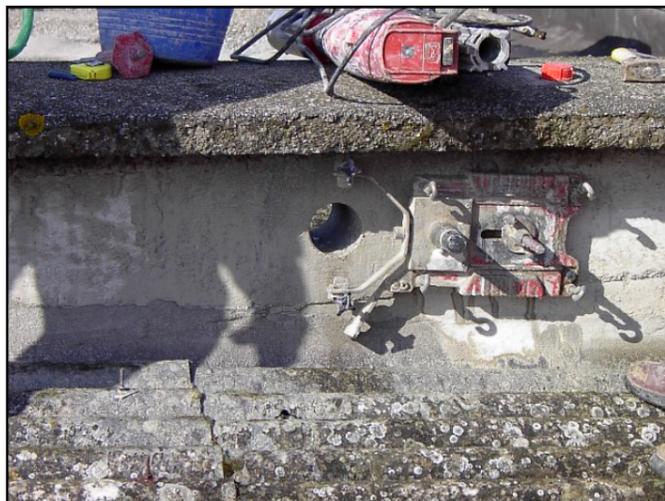
Figura 3: Esecuzione di un carotaggio su una trave di copertura.

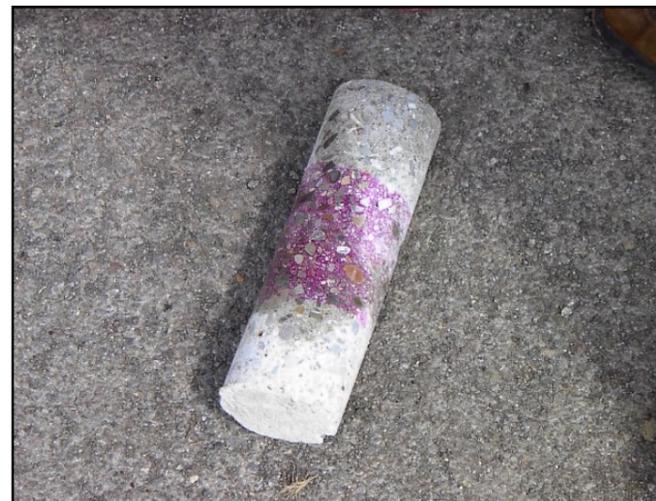
Foto 4: campione del carotaggio sul quale è stata eseguita la prova di carbonatazione con fenolftaleina. La parte colorata in rosa indica la zona non ancora carbonatata.
