**CONSOLIDAMENTO DELLE TESTATE DEI TEGOLI DI
IMPALCATO ED ATTENUAZIONE DELLA VULNERABILITÀ
SISMICA DELLA COPERTURA DELL'ASILO NIDO DI PIEVE DI
SINALUNGA**

Anno 2004

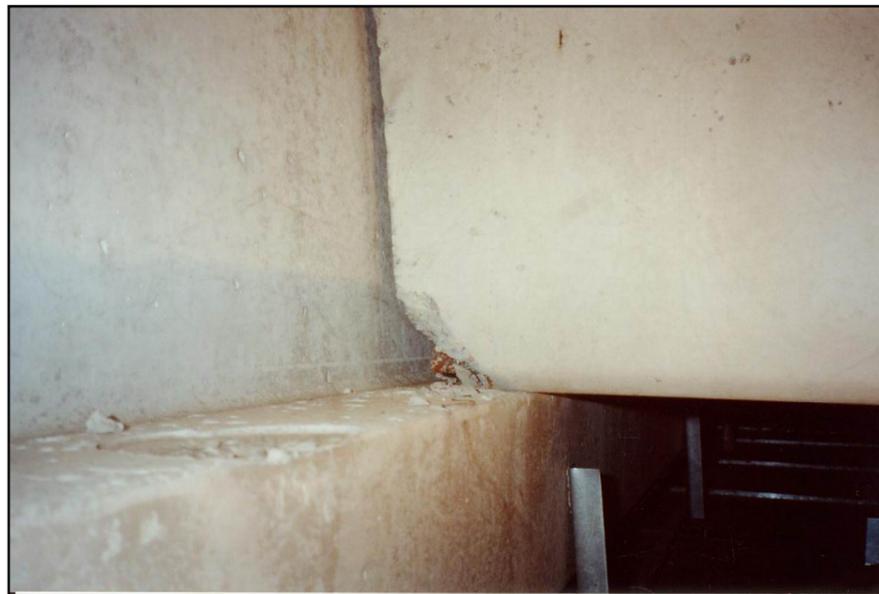
Foto 2: plasticizzazione della zona d'appoggio del tegolo a causa della insufficiente superficie di contatto tegolo-trave.

- sui tegoli di calpestio del piano terra, era presente un diffuso degrado superficiale innescato da un esiguo copriferro e ambiente umido e non ventilato;
- la parte inferiore della costola di numerosi tegoli di impalcato appoggia per soli 5-6 cm sulle travi portanti (di fondazione per l'impalcato di piano terra e ad "omega" per l'impalcato di copertura), pertanto le elevate concentrazioni di sforzi che si hanno nella zona di contatto hanno causato la plasticizzazione del tegolo stesso nella zona d'appoggio;
- al piano di copertura non è presente alcun elemento di collegamento tra i telai principali nella direzione di orditura del solaio.

- per i tegoli che poggiano sull'anima della fondazione per un tratto inferiore a cm 10 è stata creata una base di appoggio maggiore attraverso la realizzazione di lesene in c.a.; mentre per il ripristino della zona di appoggio dei tegoli dell'impalcato di copertura sono state realizzate "selle" in lamiera pressopiegata, solidarizzate alle nervature attraverso stucco epossidico;

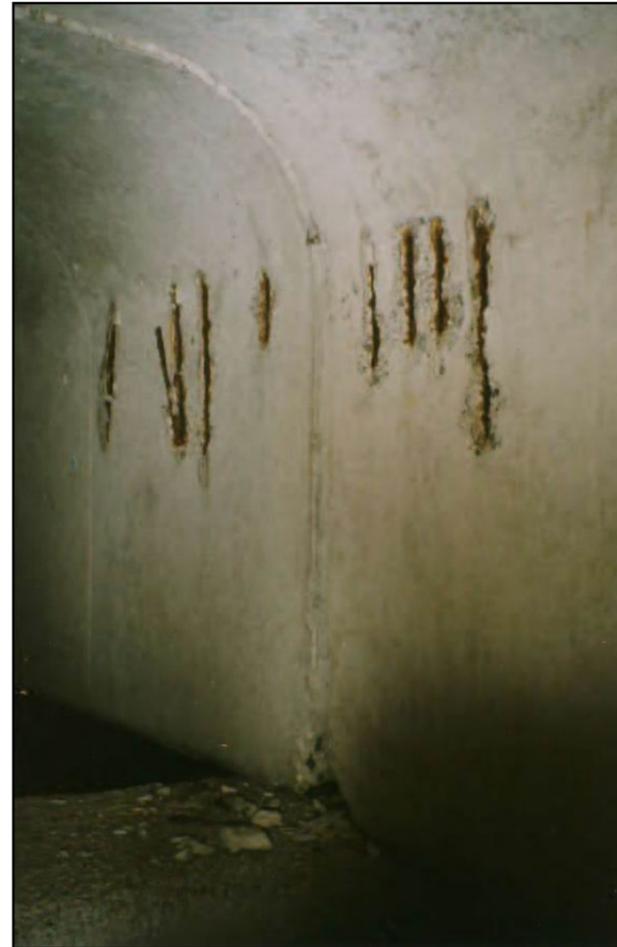
Foto 3: degrado superficiale del tegolo e plasticizzazione della zona di appoggio sulla trave di fondazione.

- Per ricreare la protezione originaria delle armature superficiali scoperte si è proceduto ad una spazzolatura delle zone degradate per asportare eventuale ruggine e ristabilire il copriferro;

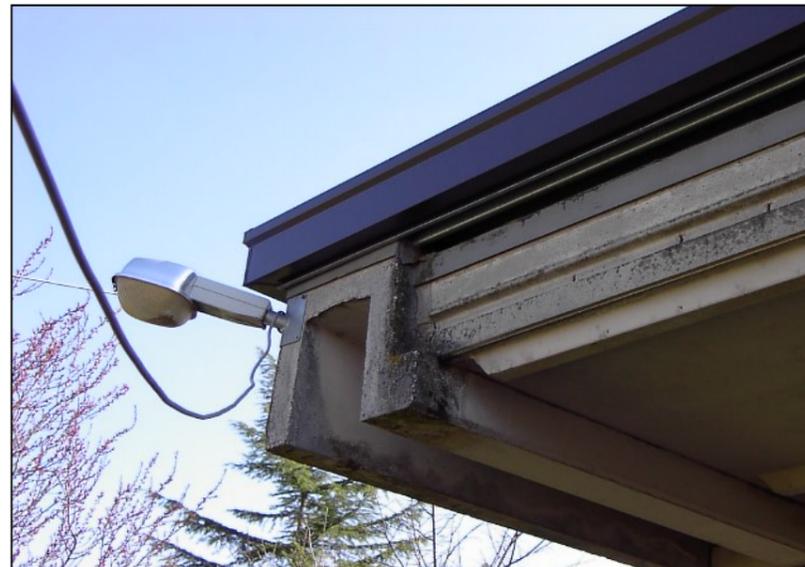
Foto 4: vista dell'appoggio del tegolo di copertura alla trave di bordo.

- in assenza di una soletta armata nella copertura, per unire efficacemente i telai principali nella direzione di orditura del solaio sono state realizzate delle catene in acciaio, in modo tale che in caso di sisma si possa evitare che due telai contigui, nel loro spostamento, provochino la fuoriuscita dalla sede di appoggio dei tegoli.
