PROGETTO DI CONSOLIDAMENTO E VERIFICA DI VULNERABILITA' DI UNA CIMINIERA IN MURATURA
Torrita di Siena (SI)
 Anno 2004

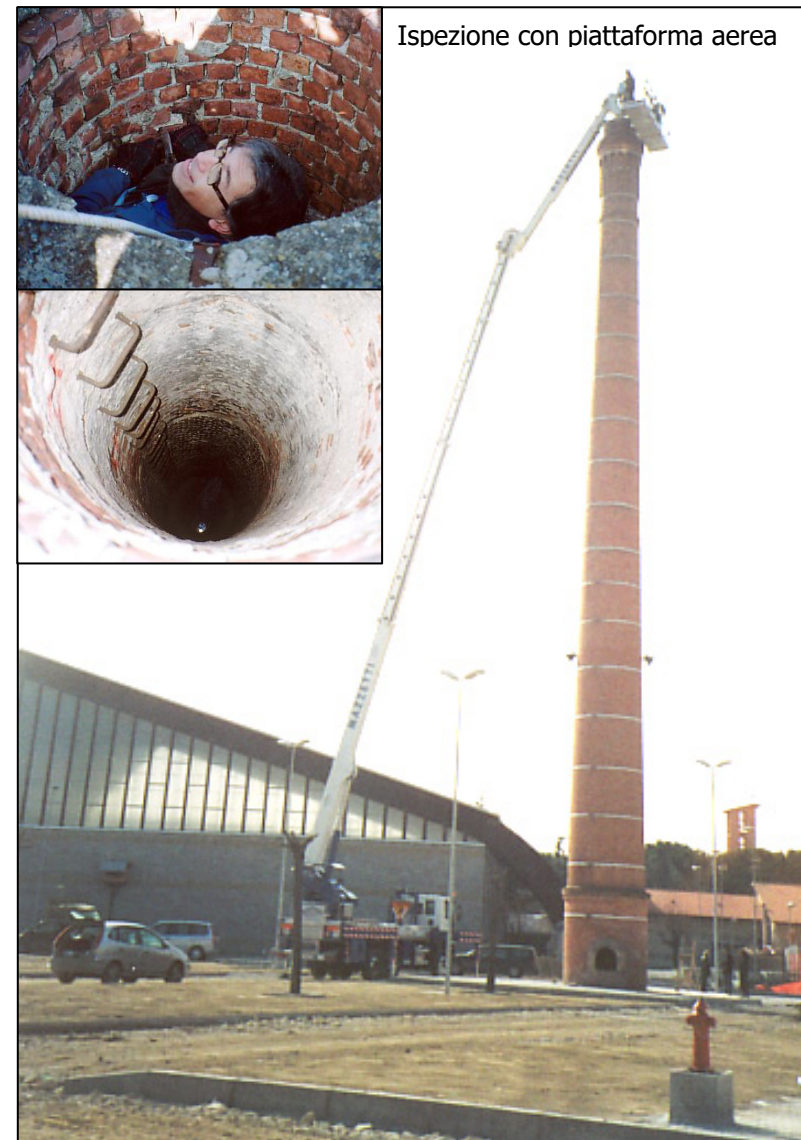
Ispezione con piattaforma aerea

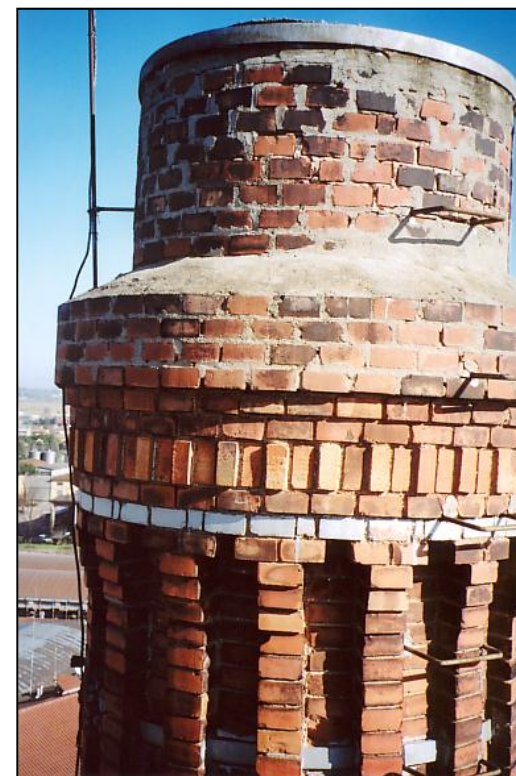
La ciminiera è collocata all'interno del parcheggio del nuovo Centro Commerciale COOP in Torrita di Siena. La committenza ed il Comune hanno richiesto uno studio di vulnerabilità della struttura ed il progetto dell'eventuale consolidamento. Preliminarmente è stato eseguito un accurato rilievo ed ispezione della ciminiera con l'ausilio di una piattaforma aerea, sulla superficie esterna ed all'interno del camino. Il controllo ha rilevato un forte degrado della parte in sommità della ciminiera (ultimi 6 metri) per il quale è stato previsto un consolidamento localizzato (demolizione e ricostruzione dell'ultimo tratto di 1 m e fasciatura interna con rete e malta tixotropica).

Parte terminale della ciminiera, evidentemente degradata
