### CONSOLIDAMENTO STATICO CAPRIATE IN LEGNO E COPERTURA DELLA CHIESA DI SAN DOMENICO IN FOIANO DELLA CHIANA -AREZZO- 1/5

Anno 2005

Importo dei lavori: € 200.000,00

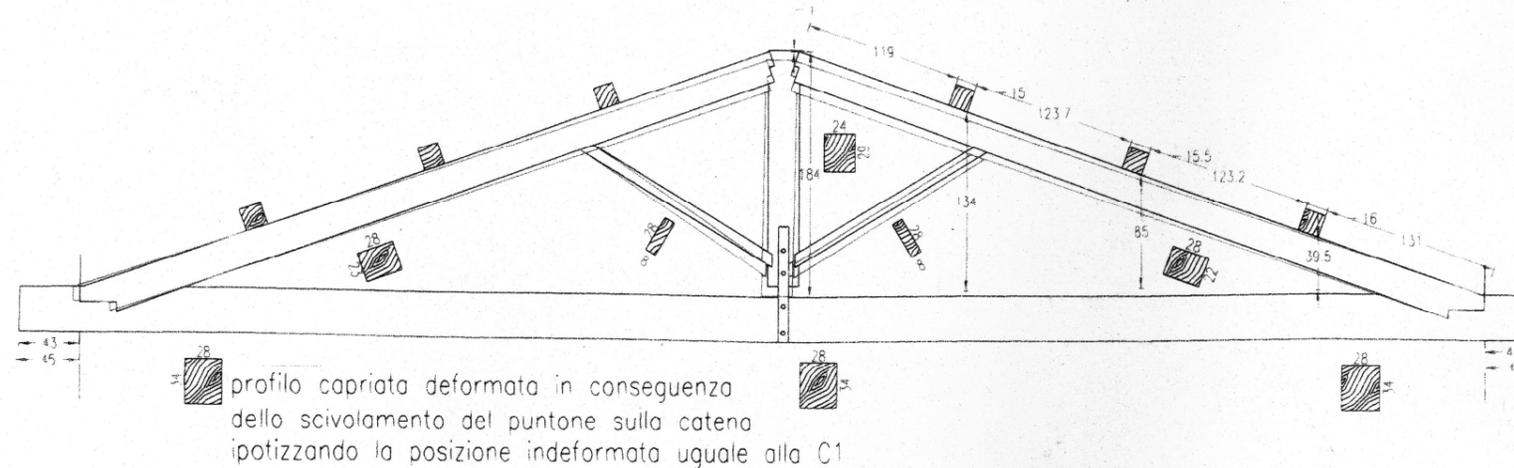
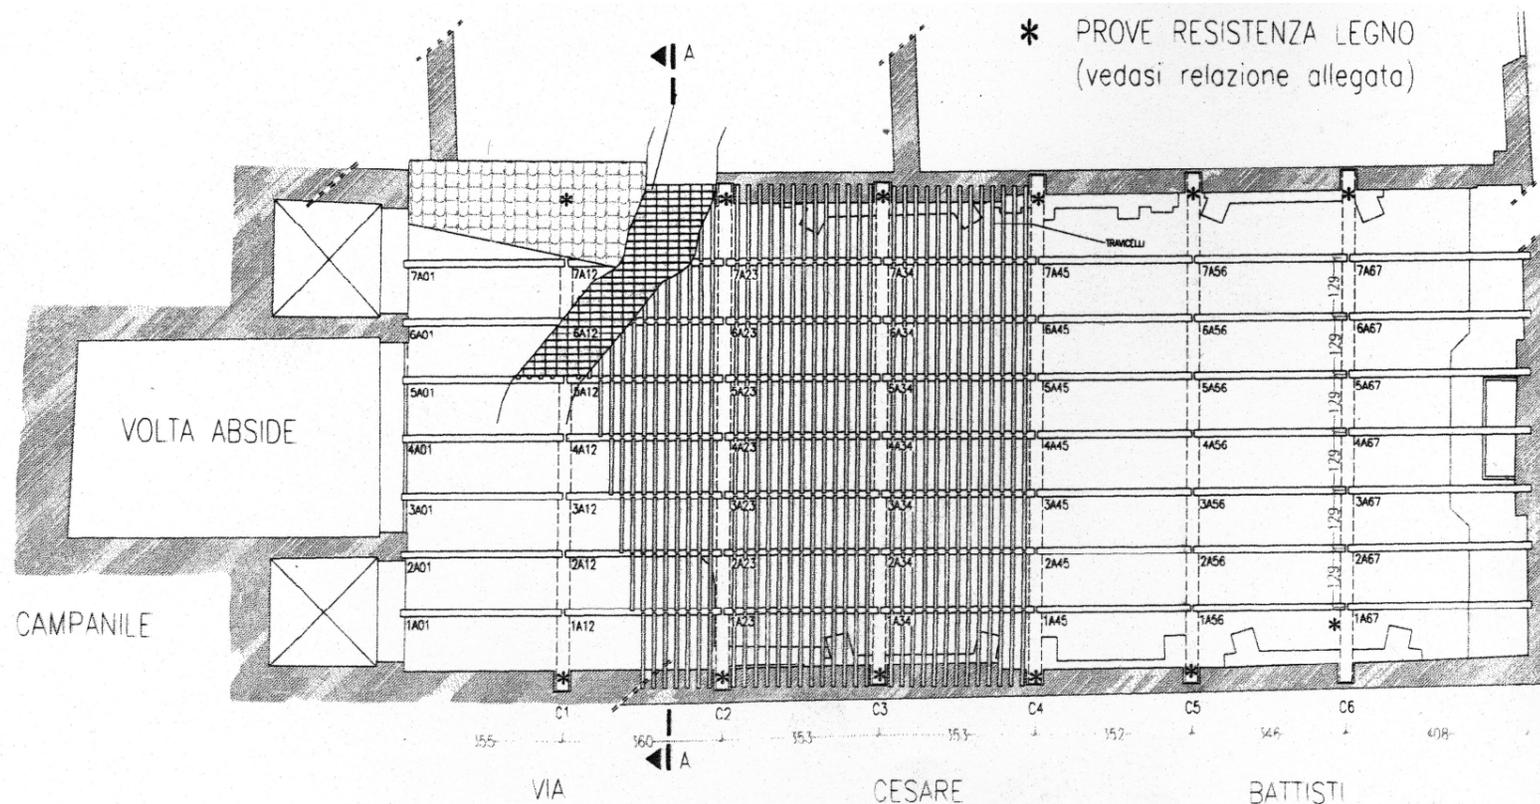
## CAPRIATA C1

- dal controllo sulle condizioni del legno nelle testate delle capriate, è emerso che nella C1 e nella C2, sul lato destro dall'altare, le parti alte dei legni sono marcite. In queste due capriate vi è stata la rottura dell'incastro che collega il puntone alla catena, con scorrimento del puntone sulla catena. A questo scivolamento ha corrisposto la rotazione del monaco ed il parziale distacco della saetta.

Gli interventi previsti sulle capriate che sono di notevole pregio saranno di restauro: sostituzione delle teste delle catene cariate con protesi di lamellare, collegate con squadrette metalliche ai legni esistenti.

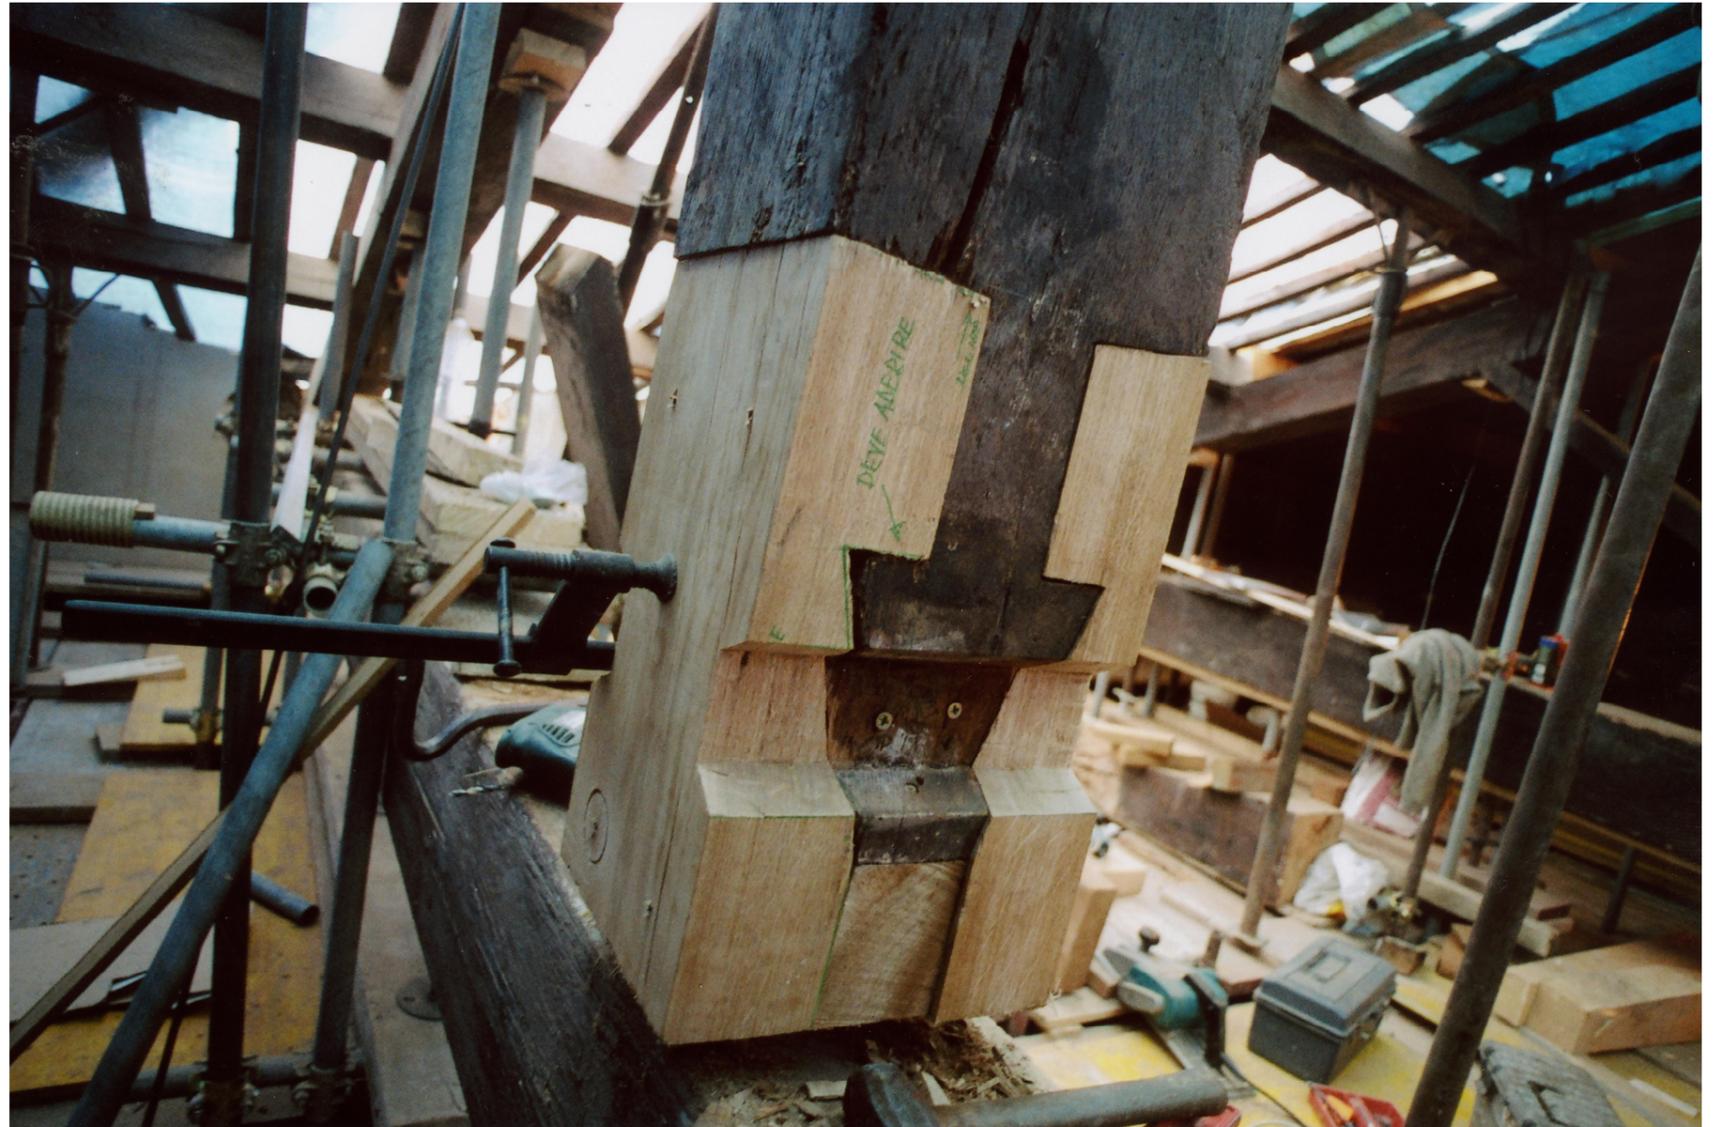
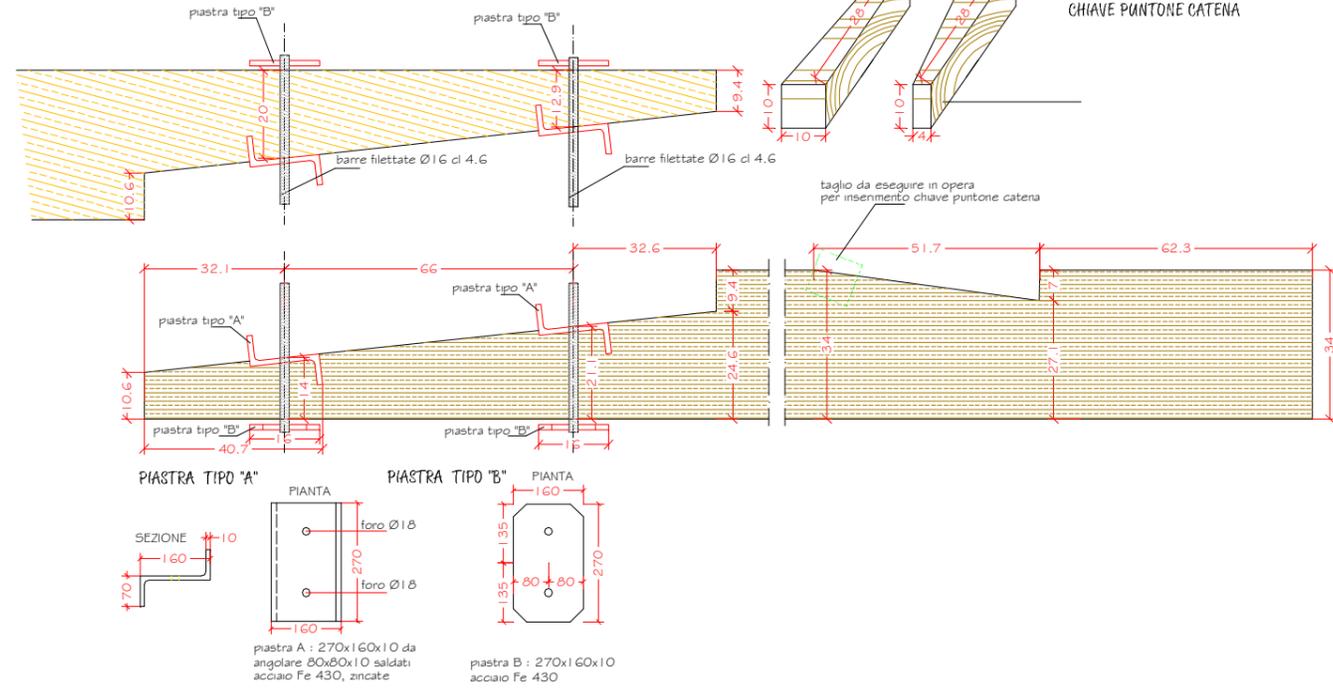
PROTESI CON SQUADRETTE METALLICHE - TAGLIO A MEZZO LEGNO

(1° capriata: appoggio destro - vista lato altare)
