INTERVENTI DI STABILIZZAZIONE DI UNA FRANA NEL CONDOMINIO VIA GRAMSCI AD ASCIANO (SI)

Anno 2005

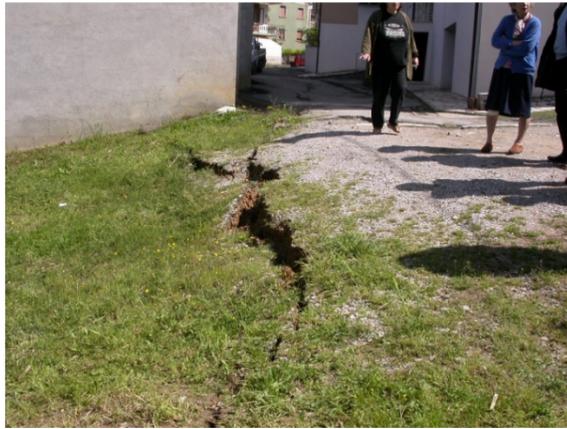
Figura 1 : fronte della frana

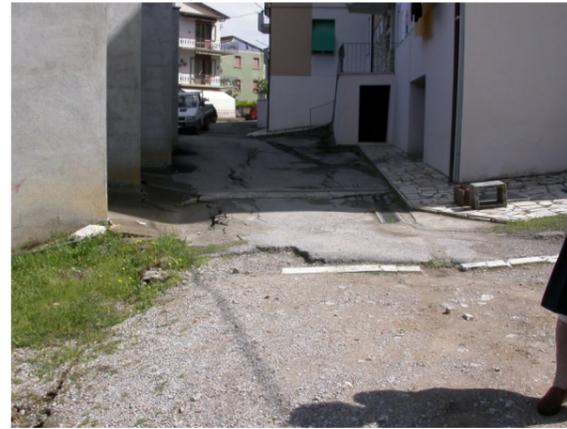
Figura 2: fronte della frana

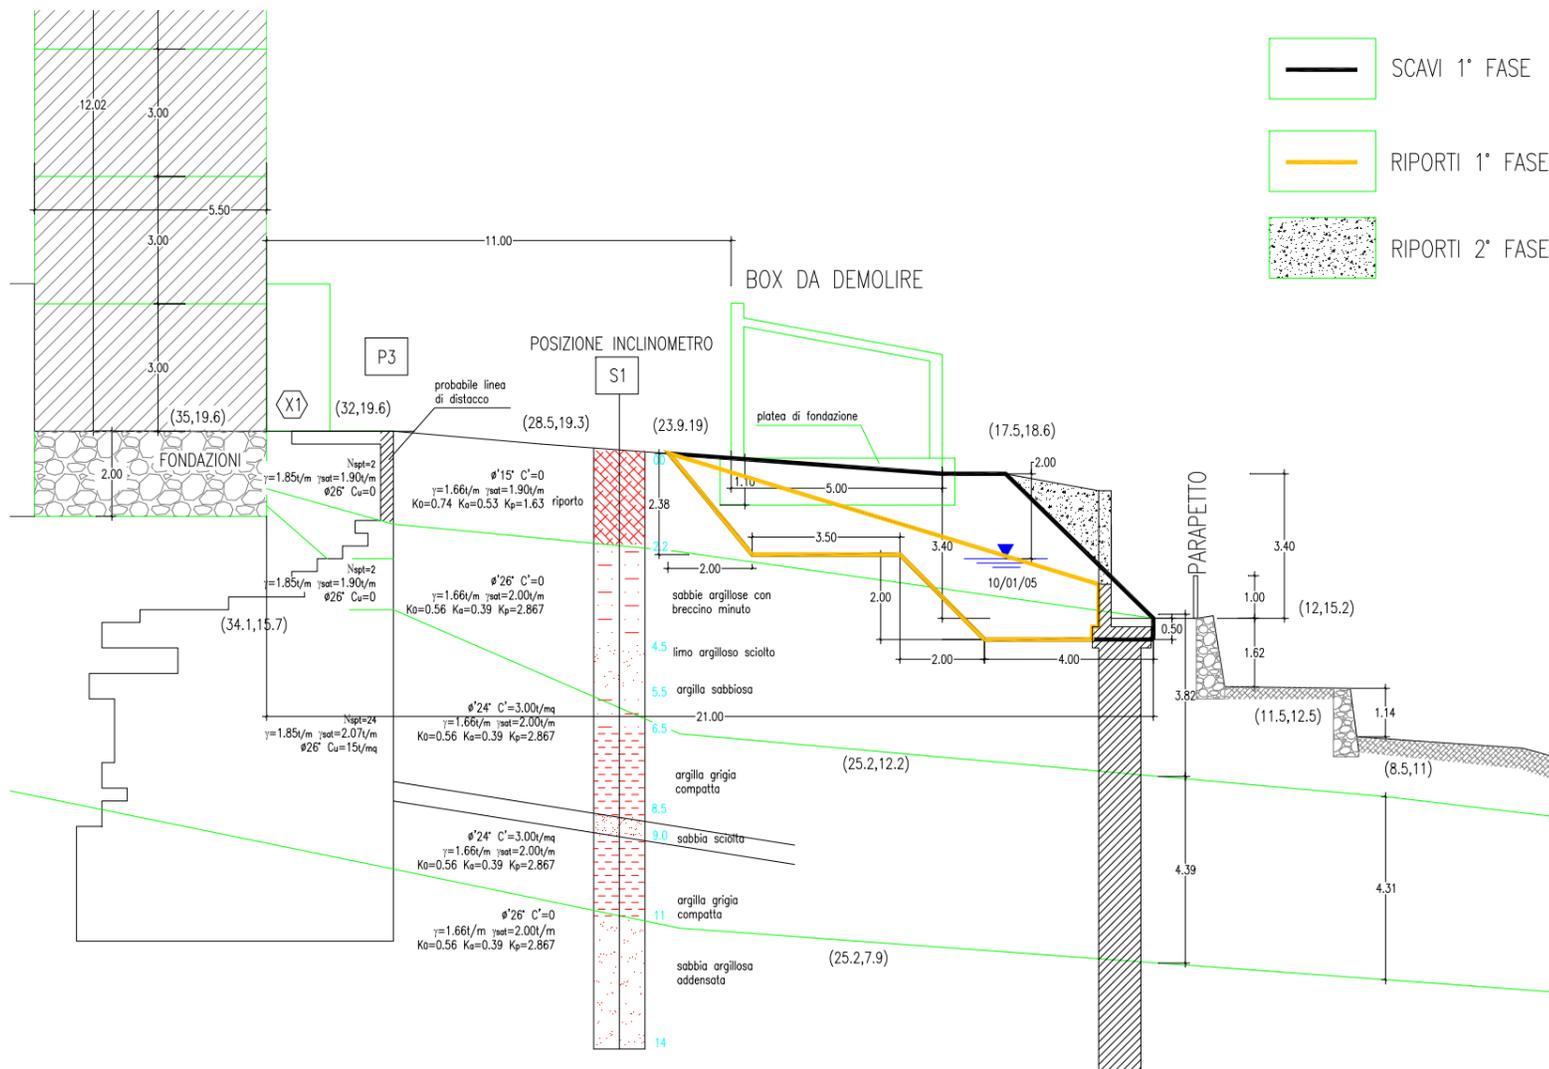
Sezione trasversale alla linea di frana - stratigrafia ed interventi -

L'intervento ha previsto la demolizione dei garages e la loro non ricostruzione. Successivamente è stato profilato la scarpata a gradoni, per mettere in sicurezza l'area i cantiere, quindi sono state realizzate le opere per la stabilizzazione della frana che sono consistite in un diaframma flessibile, realizzato mediante una doppia fila di pali di piccolo diametro 50cm profondi 10m e posti ad interasse di 80cm, collegati in testa mediante una trave di coronamento di 150x50cm.

Dalla trave in testa ai pali si eleva un muro a retta con altezza massima dell'ordine di 3m. La parte terminale della paratia sarà realizzata con un monopalo di 50cm posto ad interasse di 80cm, trave di coronamento e muro a retta di altezza massima di 2m. per una lunghezza di circa 50m.

A tergo del muro a retta è stato realizzato un drenaggio con materiale arido e tubazioni microforate, successivamente il versante è stato riprofilato con unica pendenza, mantenendo sull'area del piazzale un parcheggio a raso.

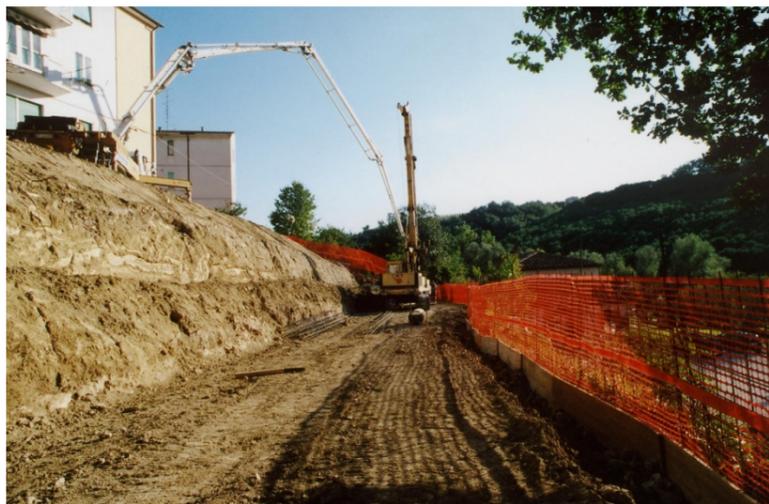
Figura 3: realizzazione pali

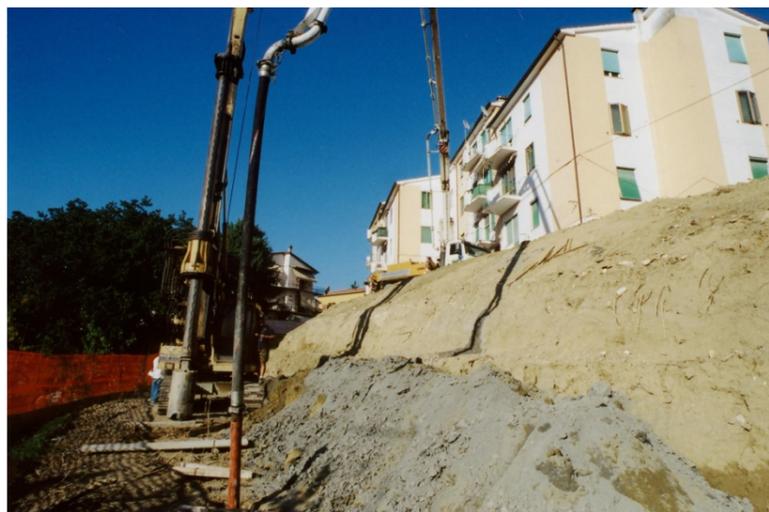
Figura 4: realizzazione pali

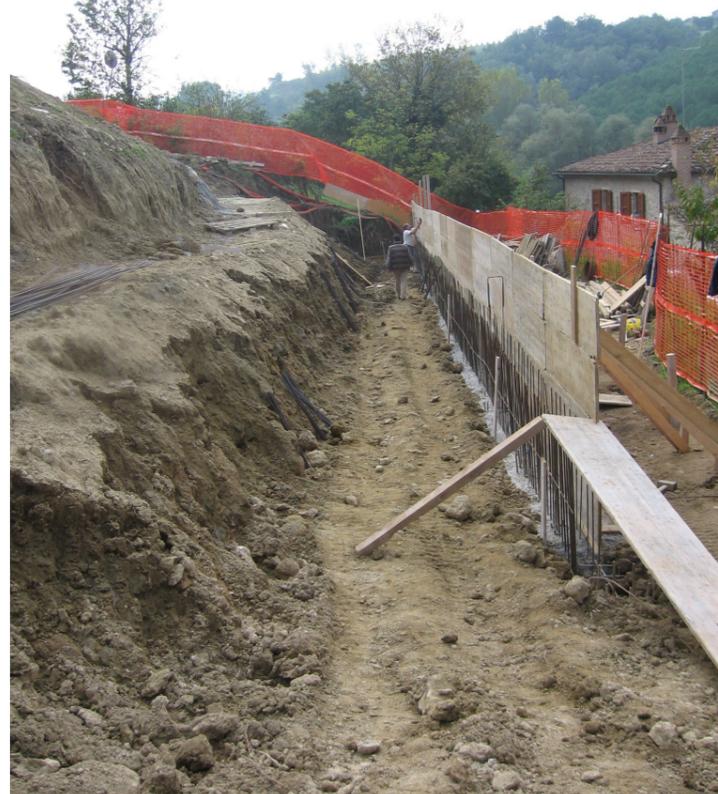
Figura 5: cassetta muro a retta

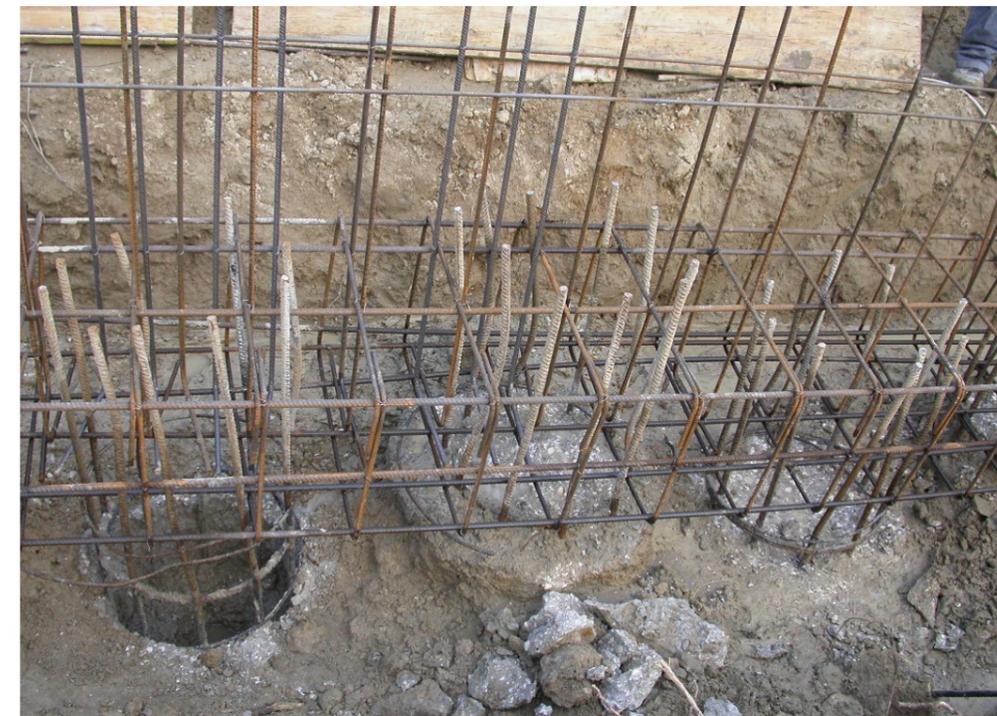
Figura 6: carpenteria trave su pali e riprese muro a retta

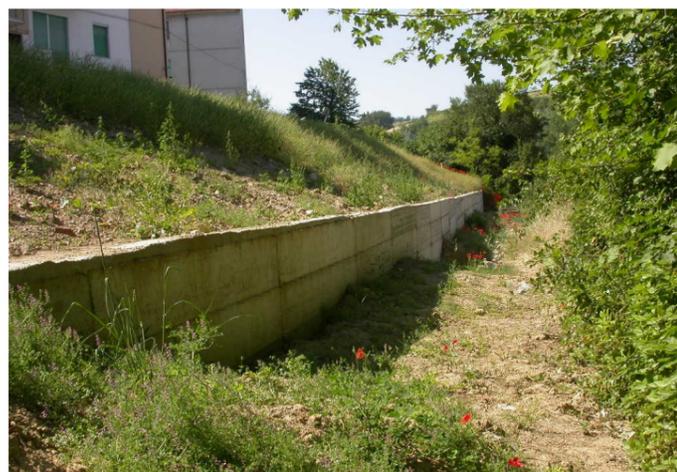
Figura 7: paratia e muro a retta lato dx completata

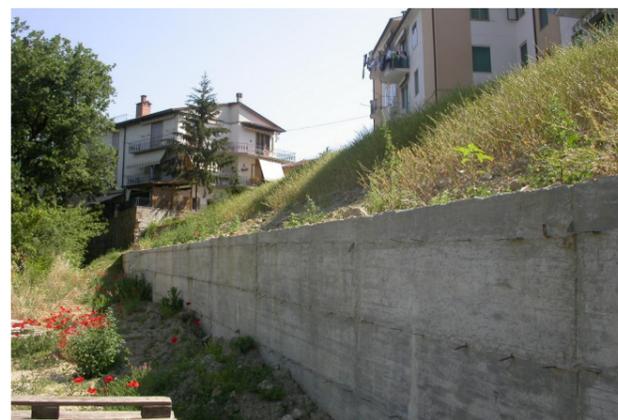
Figura 8: paratia e muro a retta lato sx completata

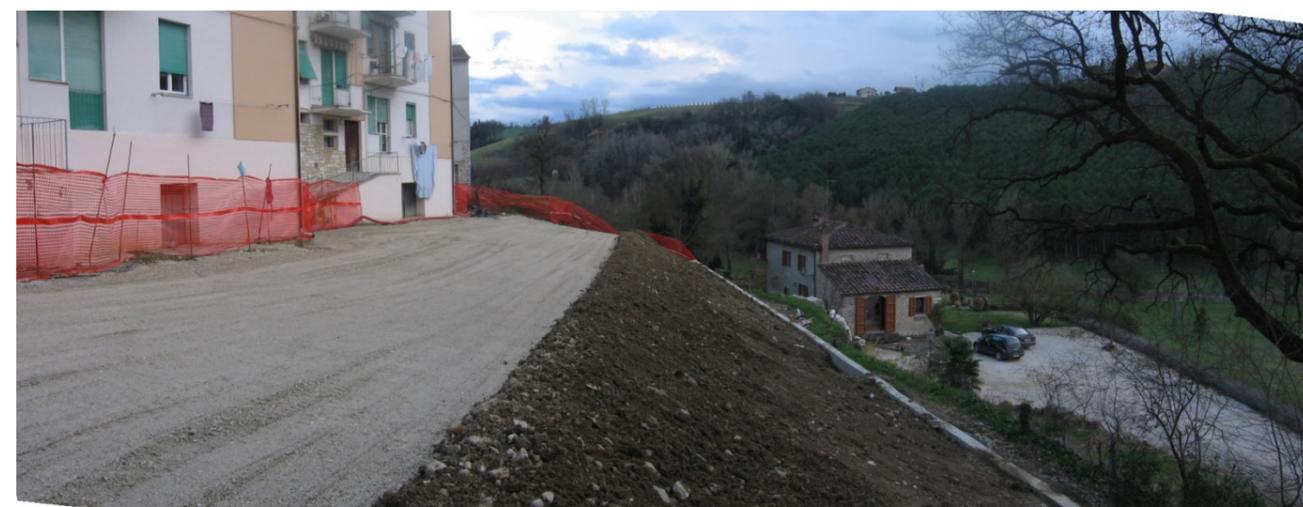
Figura 1: piazzale completato
