**PROGETTO PER IL RIFACIMENTO DELLA COPERTURA DEL FABBRICATO  
"EX FONDERIA N. 1" NELL'AREA EX I.L.V.A. DI FOLLONICA (GR)**

**Proprietà: Comune di Follonica**

*Anno 2009*

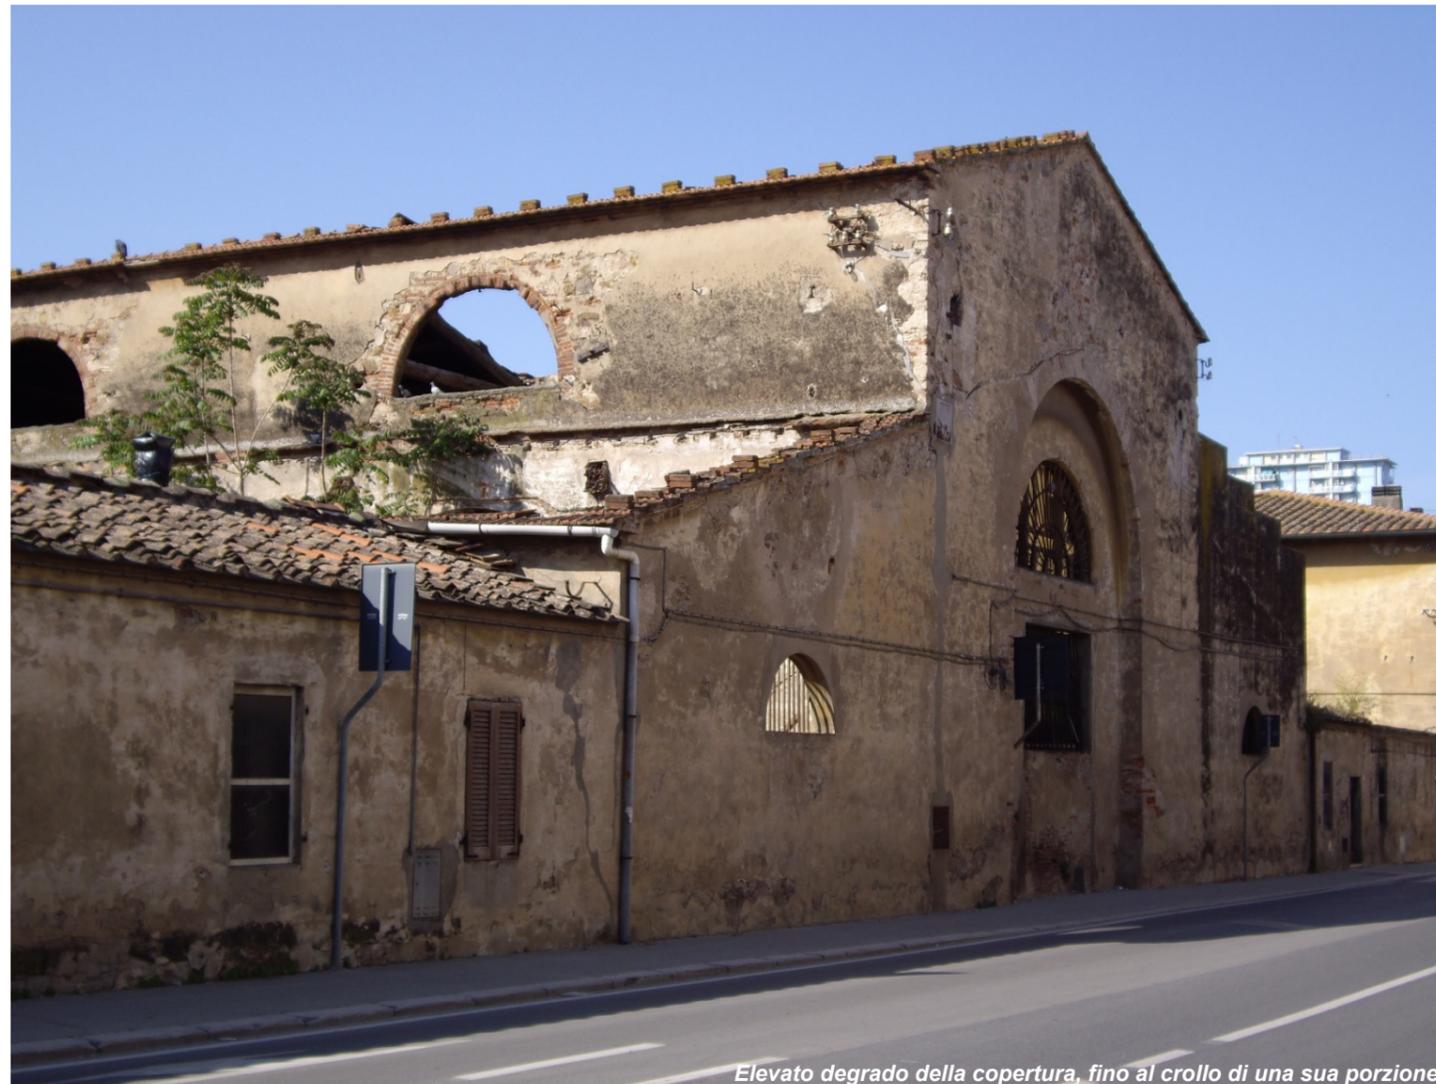
Elevato degrado della copertura, fino al crollo di una sua porzione
