## Scheda n. 78

### CONSOLIDAMENTO STRUTTURALE DEL COMPLESSO PARROCCHIALE "SAN CRISTOFORO" Proprietà: Parrocchia di San Cristoforo – Anno 2014

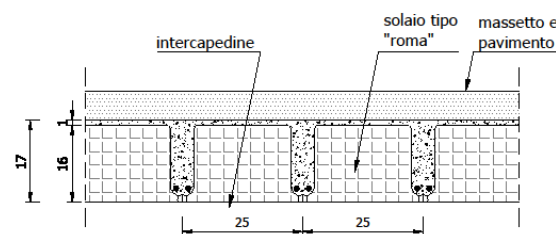
Particolare: rinforzo solaio esistente in laterocemento tipo "Roma"

**stato antecedente i recenti interventi di consolidamento**

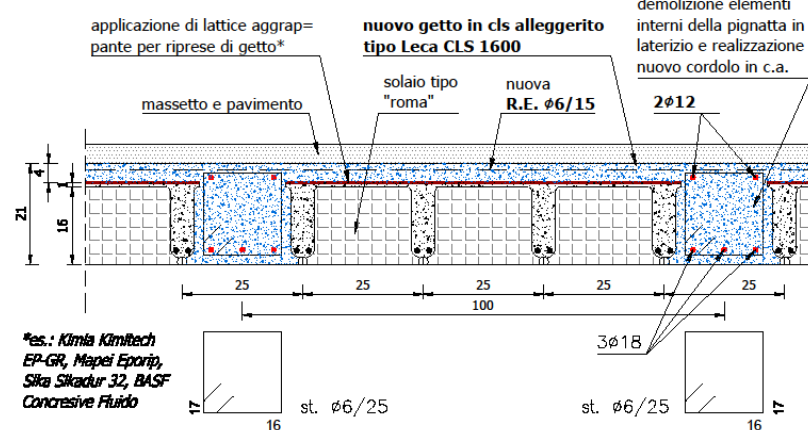
**stato attuale**

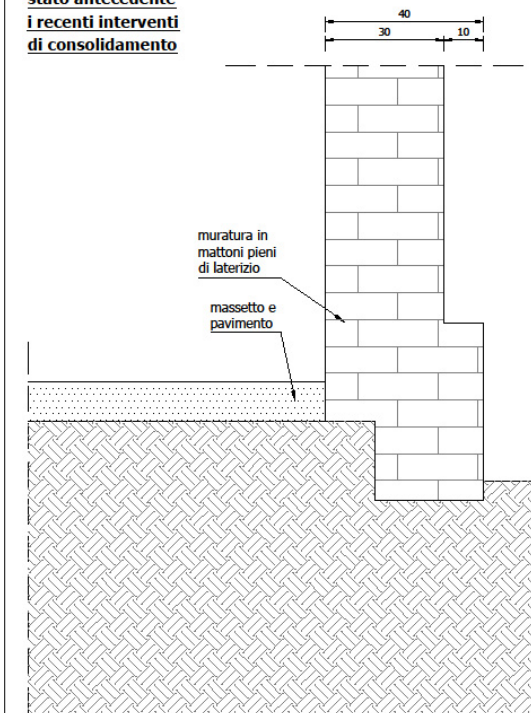
**stato antecedente i recenti interventi di consolidamento**

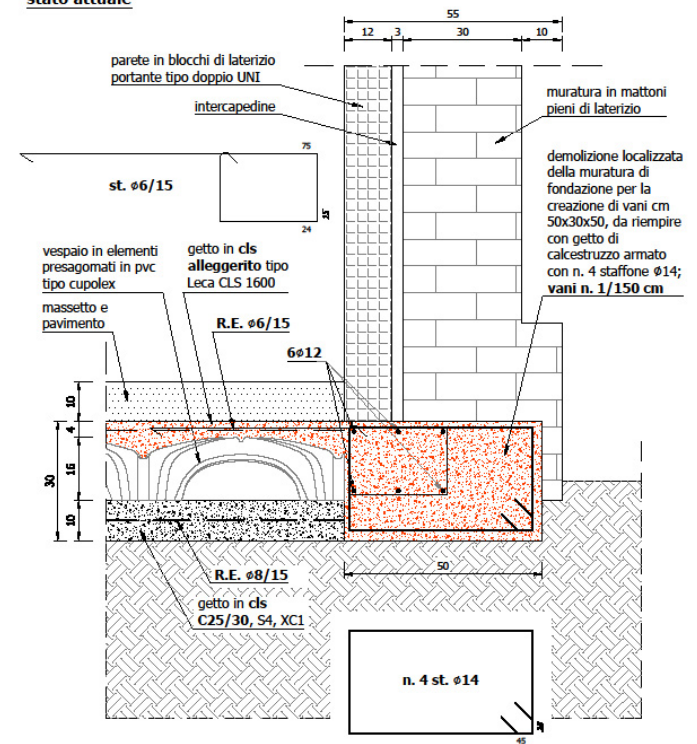
Particolare: consolidamento fondazioni

**stato attuale**

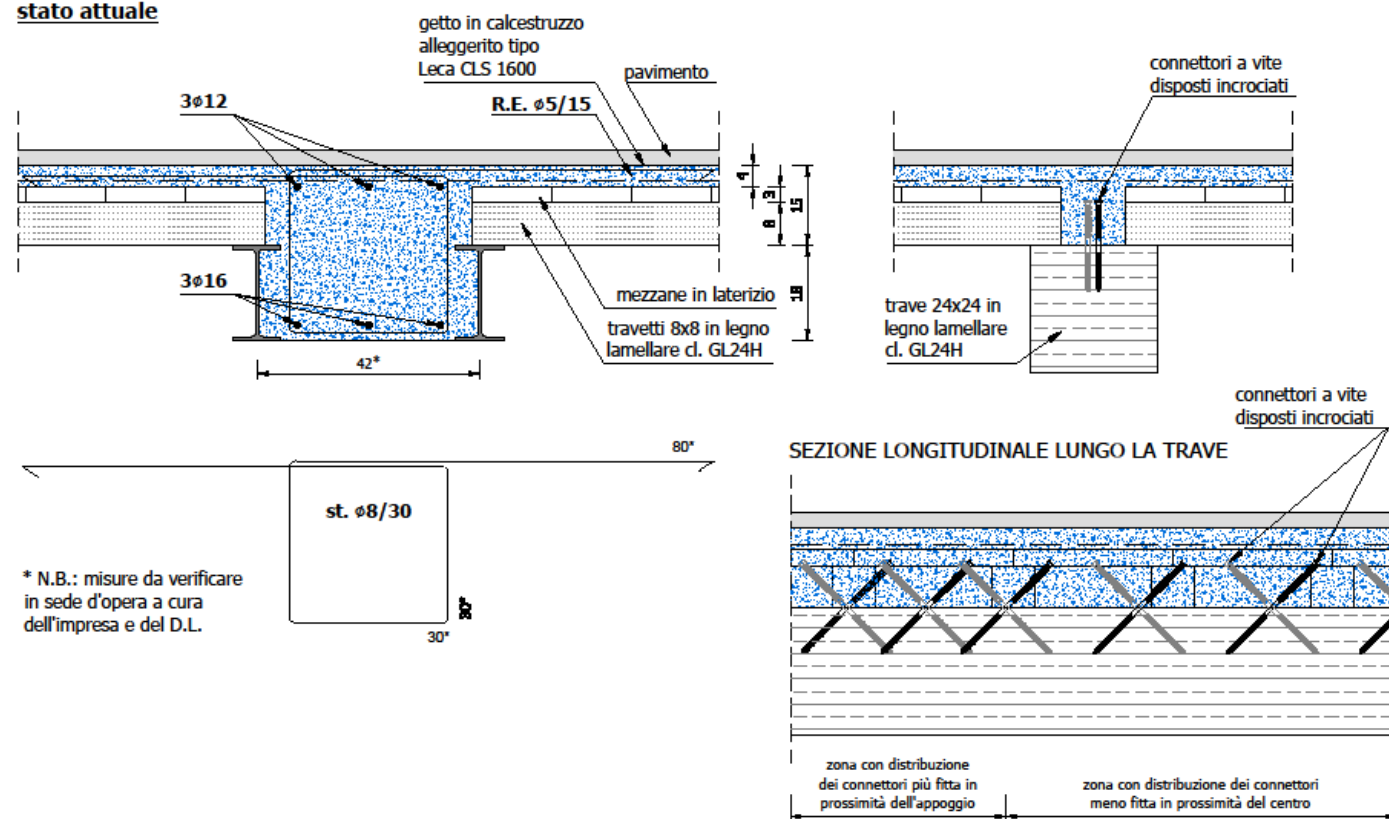
Particolare: rinforzi per n. 2 elementi trave di solaio in legno

#### stato attuale

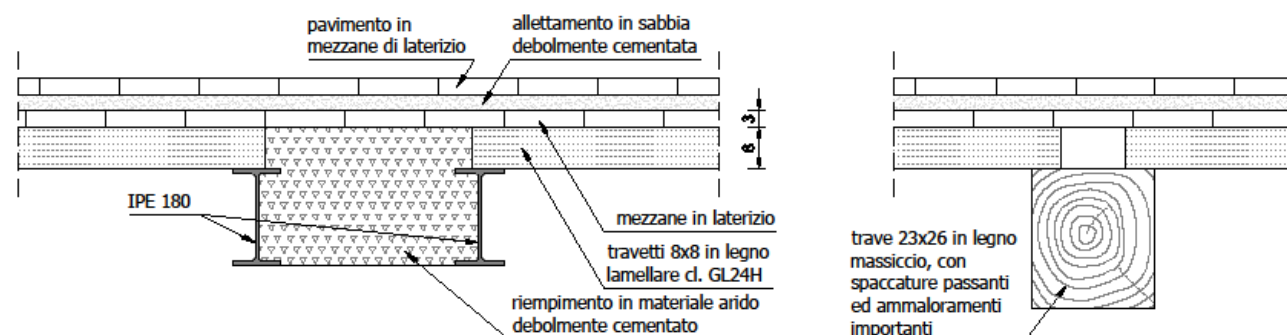
#### stato antecedente i recenti interventi di consolidamento

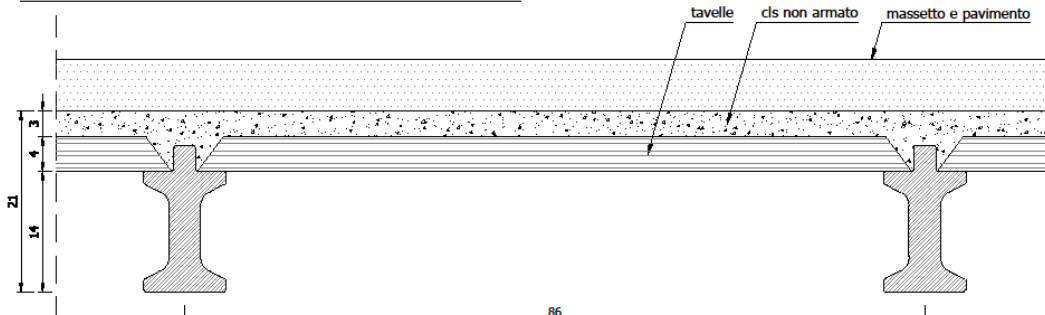
Particolare: rinforzo solaio in laterocemento

#### stato antecedente i recenti interventi di consolidamento

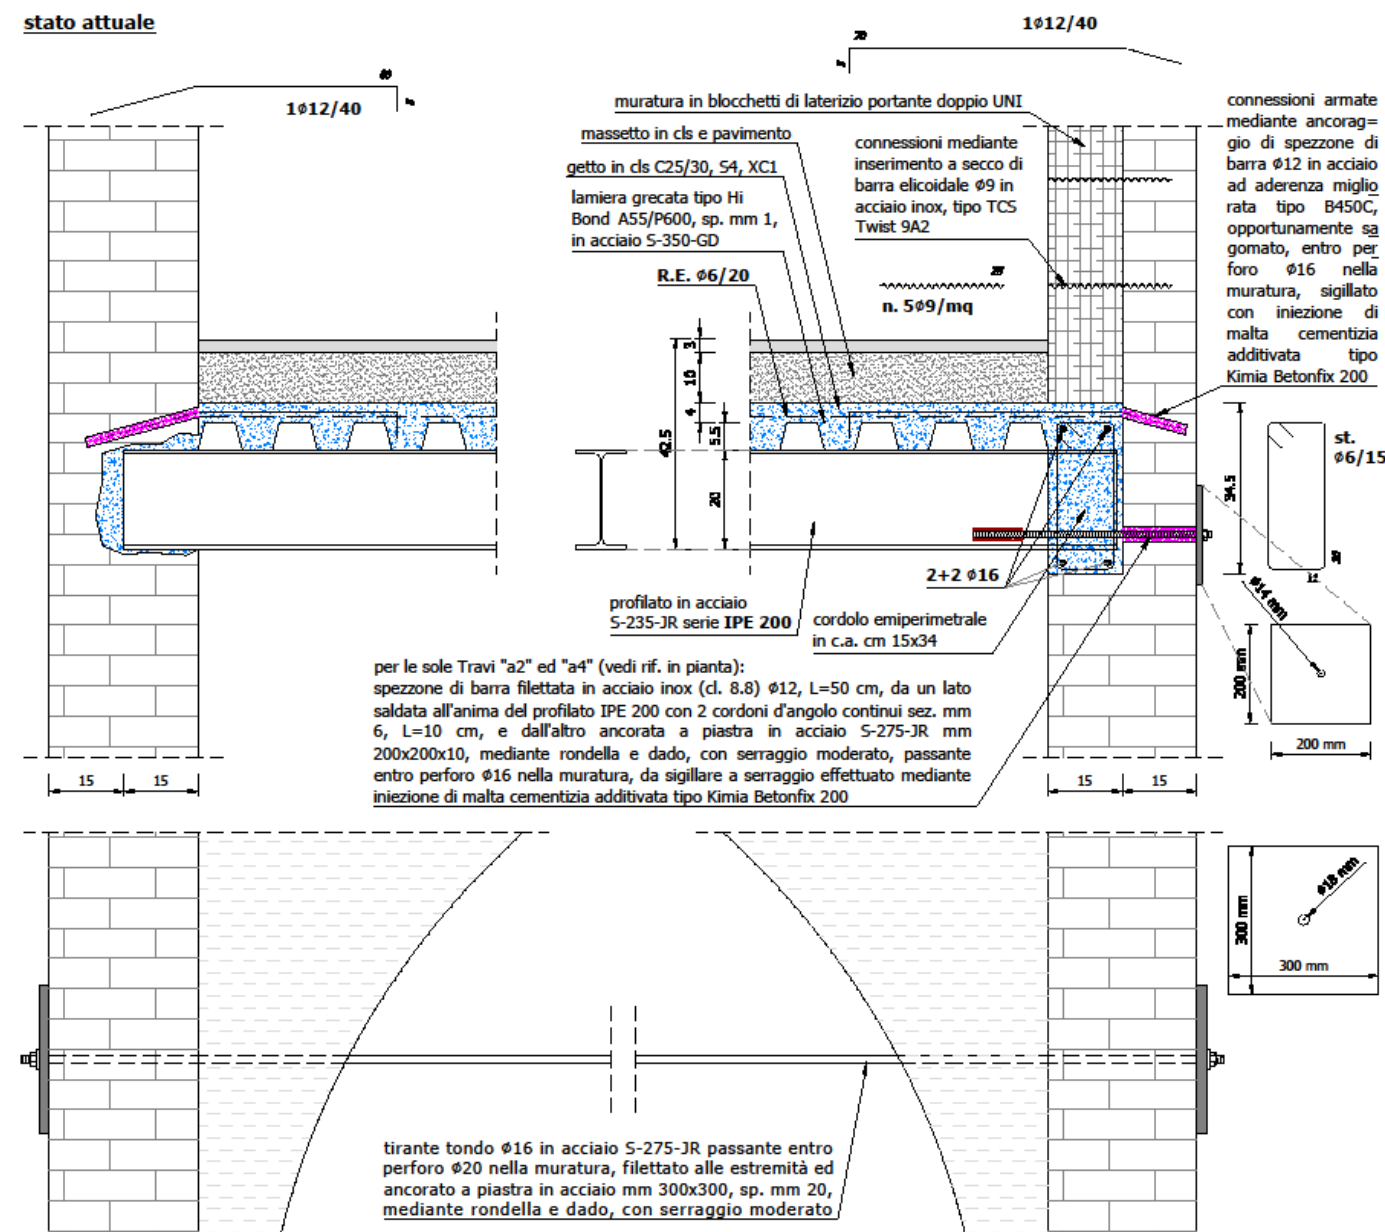
Particolare: inserimento di solaio in lamiera grecata in acciaio e cls collaborante ed inserimento di tirante metallico per l'eliminazione della spinta della volta

#### stato attuale
