**CONSOLIDAMENTO COMPLESSO IMMOBILIARE
DENOMINATO "FATTORIA DI CASTELVECCHIO"
COMUNE DI RADICOFANI (SI)**

Anno 2002

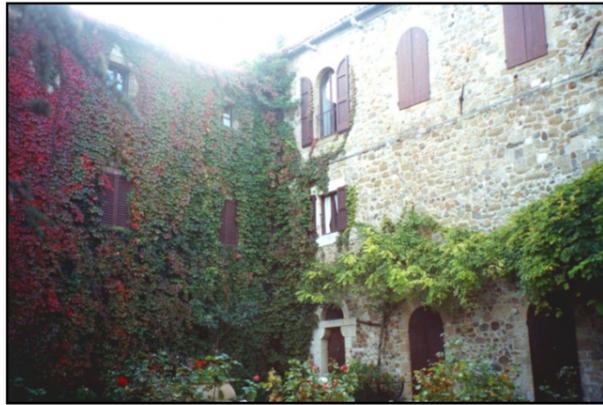
Figura 1: vista lato interno alla corte

Il complesso immobiliare (Fig.1-2-3) è costituito da tre corpi di fabbrica su due e tre piani fuori terra, le strutture portanti verticali sono in muratura di pietra e calce, gli orizzontamenti sono in legno a travi e correnti, l'organizzazione strutturale è caotica frutto di continue aggiunte e demolizioni che si sono susseguite nel tempo.

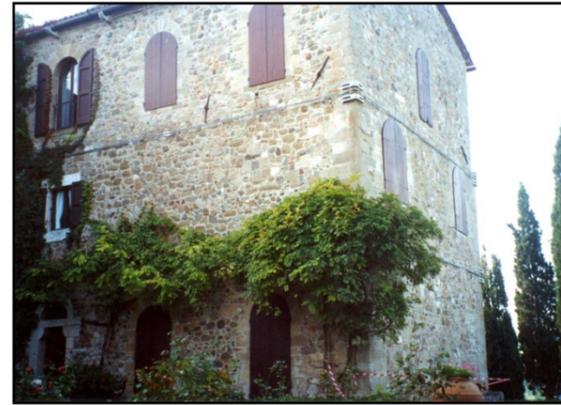
Figura 2 : vista lato intervento tipo "A"

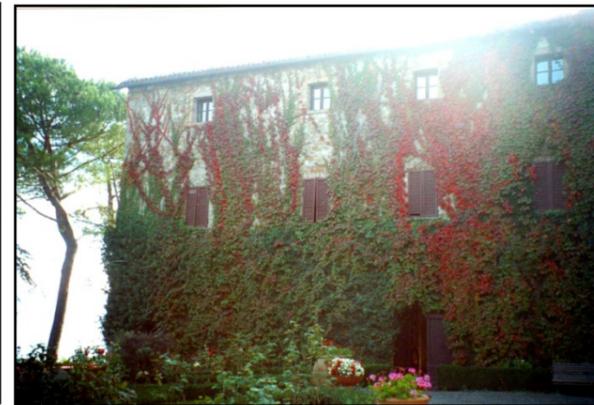
Figura 3: vista lato intervento tipo "B"

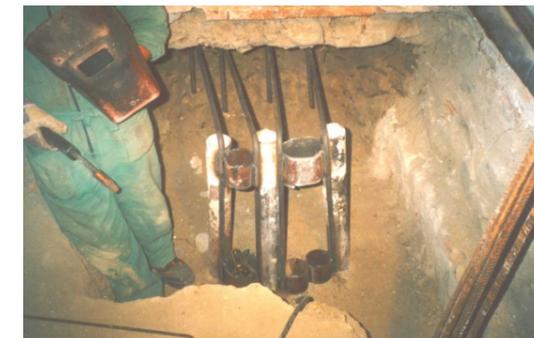
Figura 4: gruppo di micropali ancorati a nensola

- Micropali interni in prossimità delle pareti perimetrali, $\phi 140$ lunghi 12m armati con tubo di 89mm spessore 8mm manicottati , collegati da cordoli in c.a. (fig. 5)
- Micropali accoppiati a gruppi di tre nella parete interna, collegati alla muratura mediante mensole in c.a. (Fig. 4)

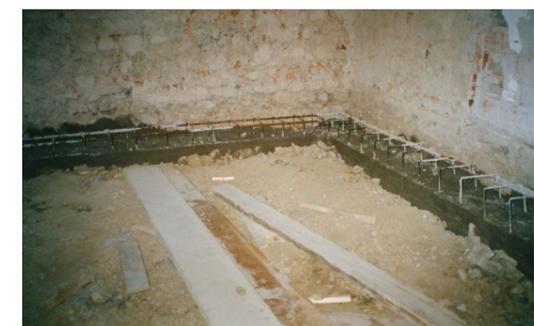
Figura 5: cordolo testa dei micropali

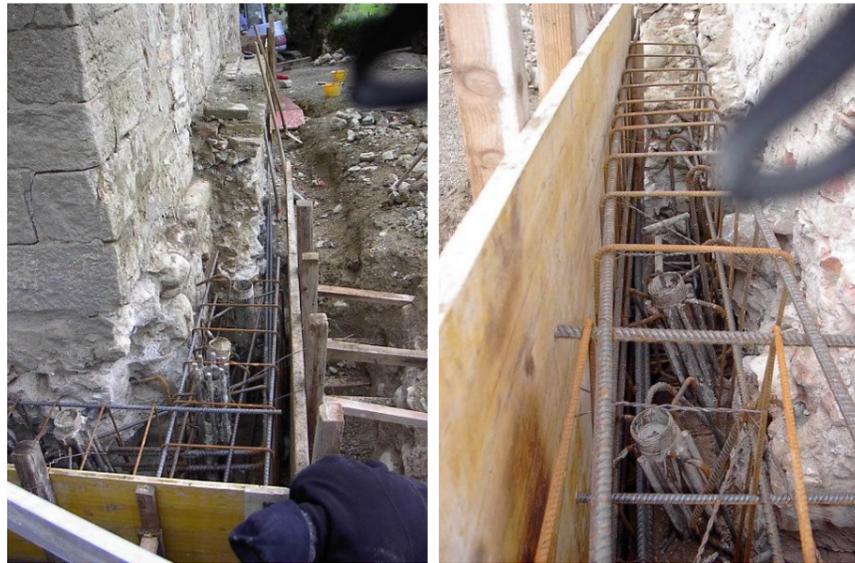
Figura 6: armatura cordolo testa micropali sx

- c) Micropali esterni sugli angoli delle pareti, $\phi 200$ lunghi 12m armati con tubo di 140mm spessore 10mm manicottati, inclinati di 10° in modo da incastrarsi per il tratto iniziale sulla muratura di pietra per una altezza di 2m (fig. 6-7)
- d) Cordoli in testa ai micropali di 50x115cm, collegato alla muratura con ancoraggi distribuiti in betoncino (fig.6)

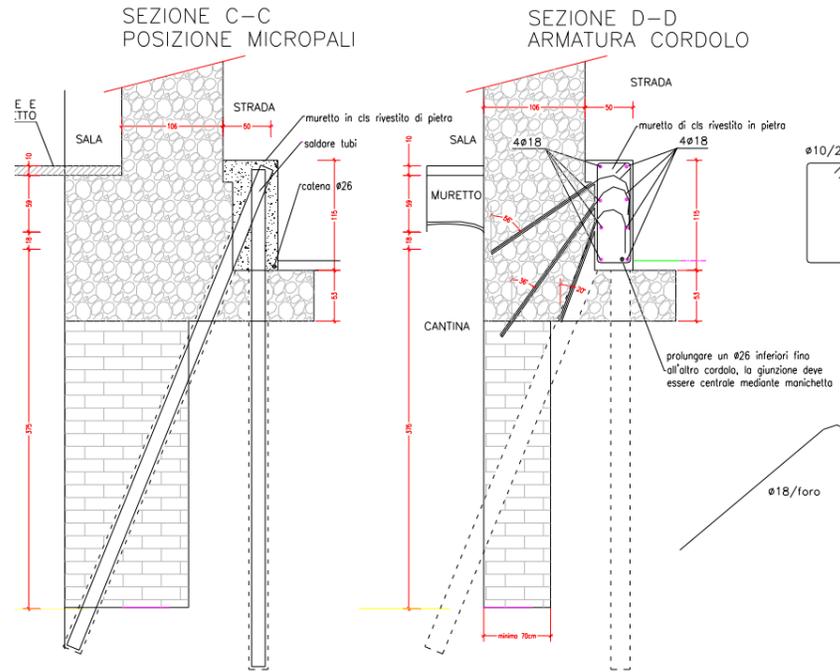
Figura 7: armatura cordolo testa micropali dx

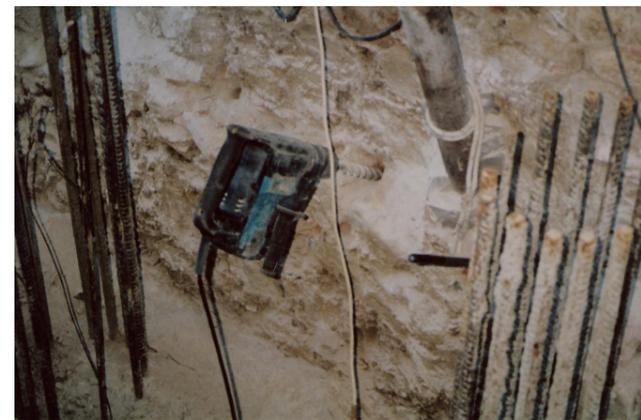
Figura 8: armatura pali di grosso diametro, fori collegamento cord-muratura

- a) Micropali esterni sugli angoli delle pareti, $\phi 200$ lunghi 12m armati con tubo di 89mm spessore 10mm manicottati, inclinati di 10° in modo da incastrarsi per il tratto iniziale sulla muratura di pietra per una altezza di 2m (fig. 9)
- b) Pali trivellati del diametro di 50cm, lunghi 6.50m (fig.9)
- c) Cordoli di 50x140, in testa ai micropali, collegati alla muratura con ancoraggi distribuiti inghisati con betoncino. (fig.8)

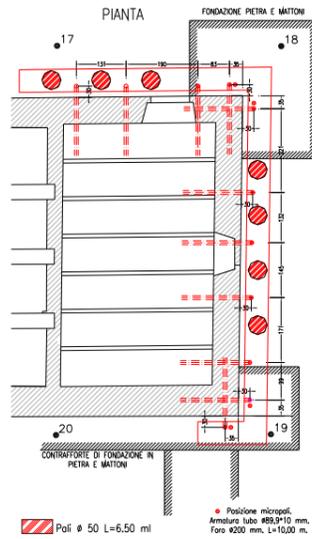
Schema armatura pali L=6.50 m.

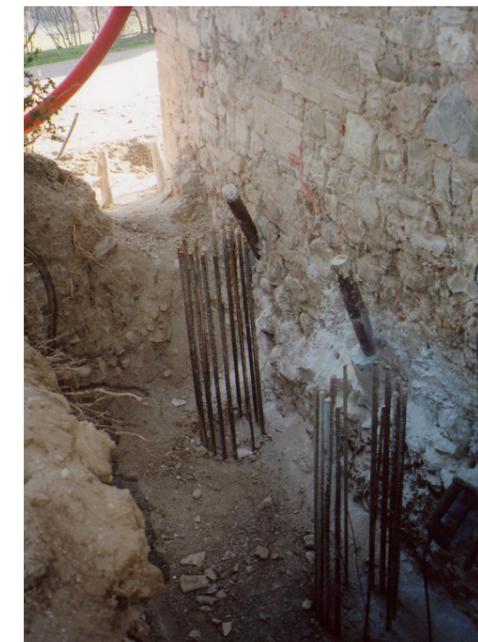
Figura 9: armatura pali e micropali inclinati

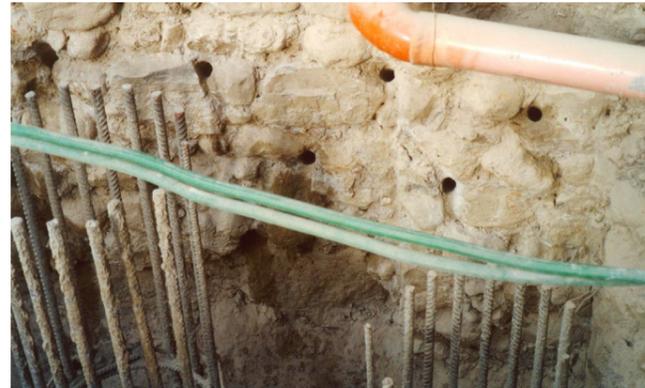
Figura 10: armatura pali e fori per ancoraggi alla muratura

- Fondazioni:
- d) Pali trivellati esterni in prossimità della parete, Ø500 lunghi 12m (fig.10-11)
 - e) Cordolo in testa ai pali di altezza variabile da 60 a 80cm (fig.10-11)
 - f) Ancoraggio del cordolo sui pali alla muratura mediante betoncini ancorati ed iniettati (fig. 10)

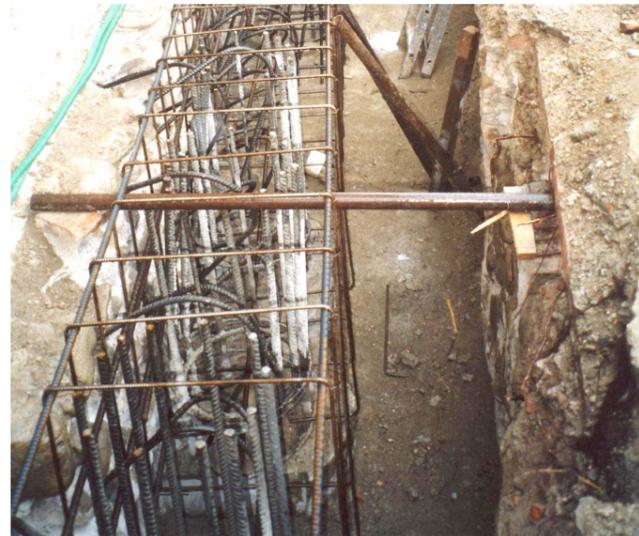
Figura 11: armatura pali, ancoraggi alla muratura e cordolo testa pali

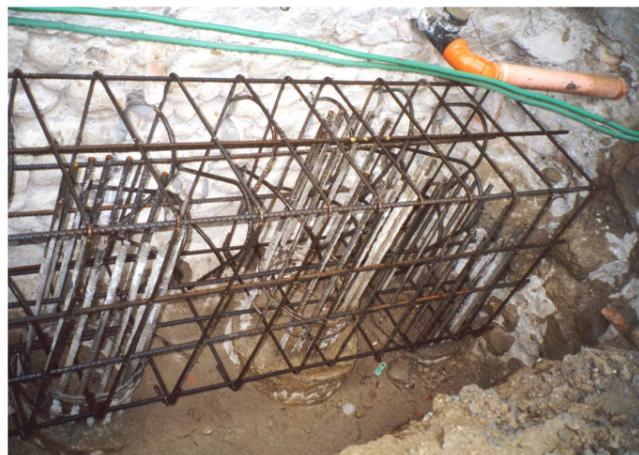
Figura 12: armatura pali e cordolo testa pali

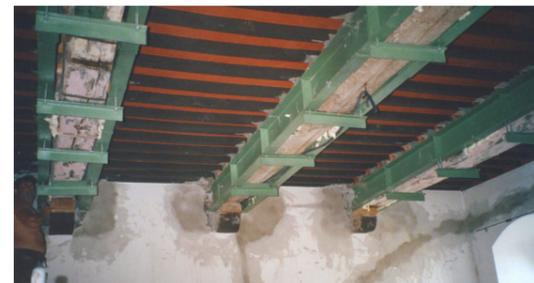
Figura 13: travi salone durante il consolidamento

le opere hanno previsto il consolidamento di una serie di travi della sezione 32x32 cm, poste su una luce di 8.00 ed ad un interasse di circa 1.50 m., ammalorate agli appoggi ed in parte lesionate. Ciascuna trave è stata affiancata da due UNP260 fissate alla trave in legno tramite barre passanti disposte ad un interasse di 1.0 m. Sulle travi in acciaio UNP260, sono stati appesi spezzoni del profilato a "T" 80x80x10 di circa 50 cm, ad interasse di 1.0 m, atti a sostenere la trave in legno ed a ridurre nel limite del possibile lo stato deformativo (fig. 13-14). Alle estremità delle travi UNP260 sono state saldate delle barre filettate, fuoriuscenti dalla muratura perimetrale, alle quali sono state fissate chiavi in acciaio costituendo così un efficiente incatenamento trasversale. Dopo il consolidamento le travi sono state rivestite come lo erano originariamente. (fig.15).

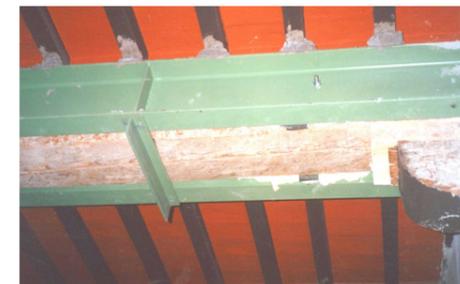
Figura 14: travi salone durante il consolidamento

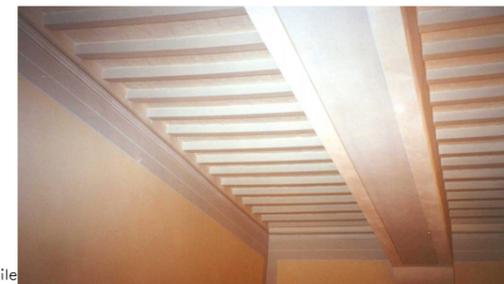
Figura 15: travi salone dopo il consolidamento
