PUNTELLATURE, MESSA IN SICUREZZA E CONSOLIDAMENTO DI CAPRIATE ED ARCARECCI LIGNEI DELLA COPERTURA DELLA CHIESA DI SAN DOMENICO IN AREZZO

Anno 2006

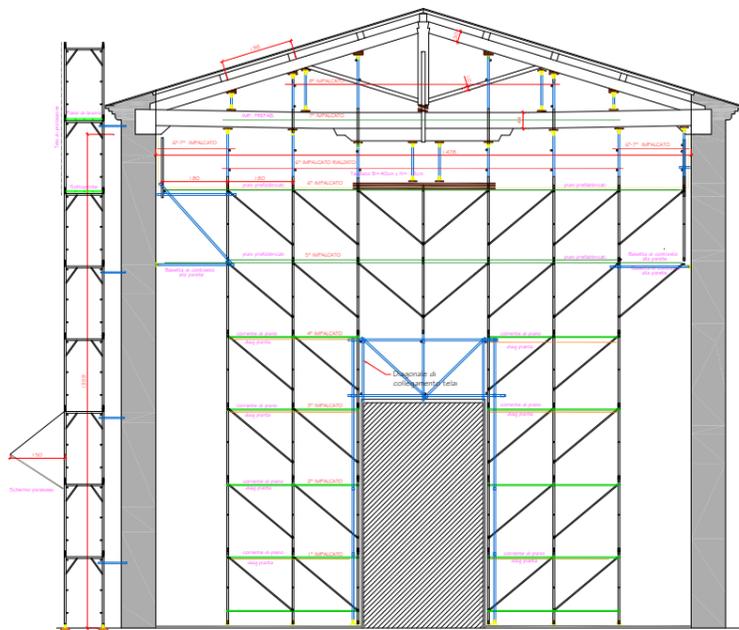
Figura 1: vista di una stilata del ponteggio per puntellatura capriata

Seconda fase: puntellatura mediante ponteggio in acciaio con telai ad H e tubi giunti, che sostengano le capriate, durante la fase di monitoraggio e del successivo consolidamento;

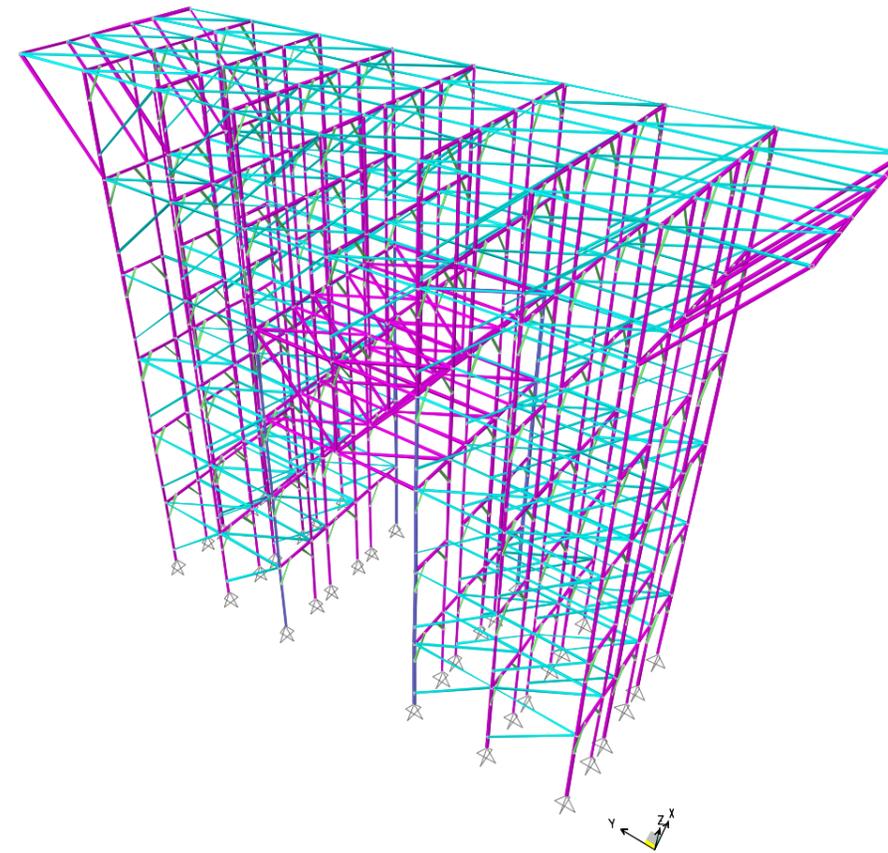
Figura 2: modello di calcolo ponteggio

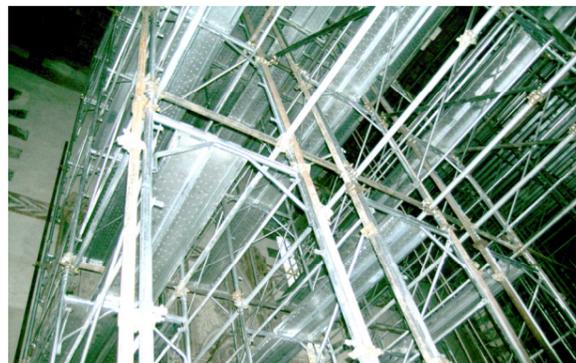
Figura 3: vista parte alta ponteggio

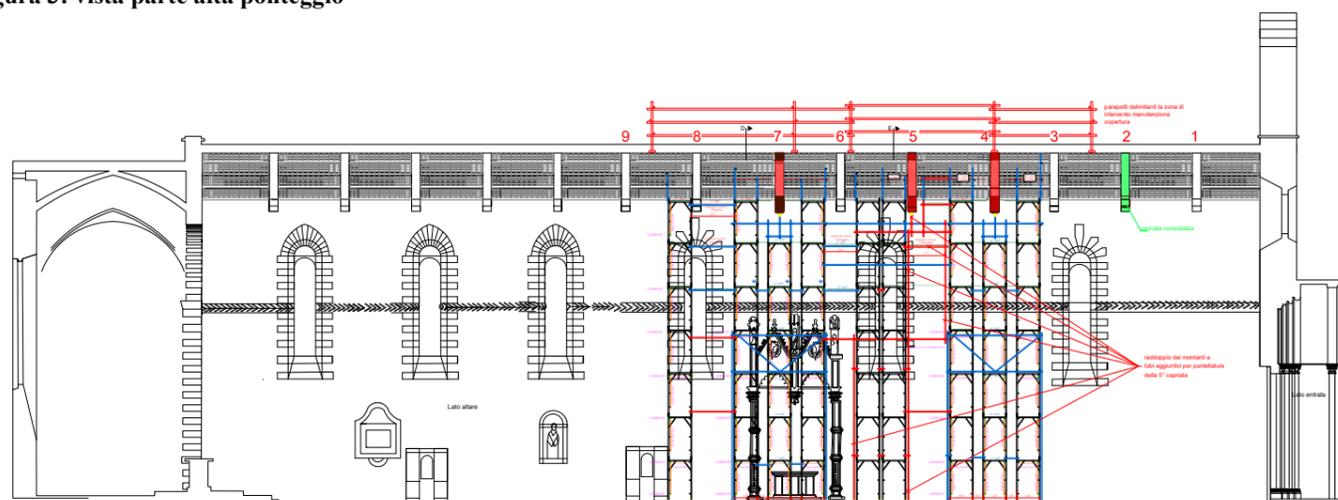
Figura 4: sezione longitudinale ponteggio

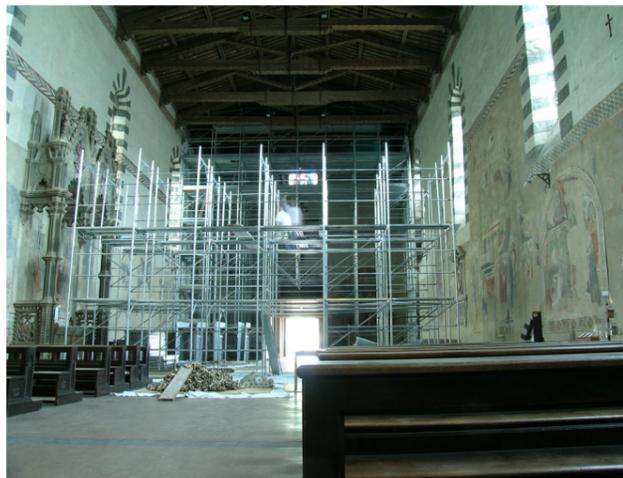
Figura 5: inizio montaggio ponteggio

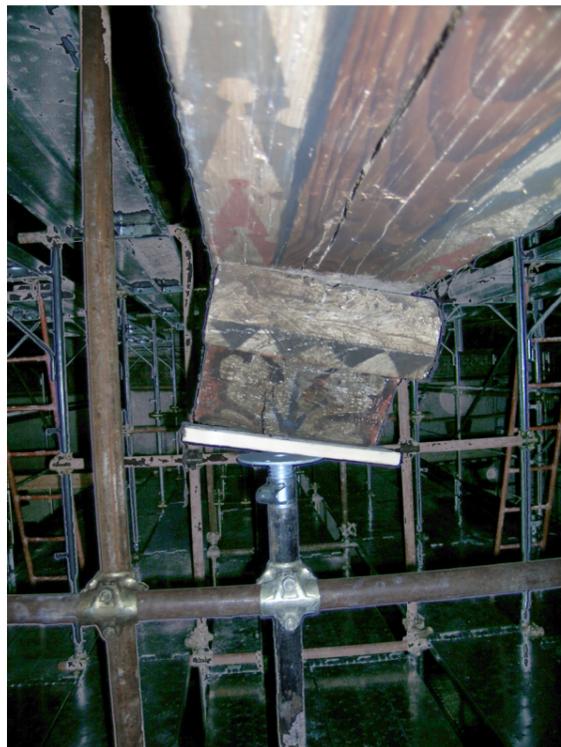
Figura 6: puntellatura catena capriata 2

Terza fase: bloccaggio con tavole di legno duro (rovere stagionato), cunei di legno e viti autopercoranti dei nodi catena puntone, intervenendo fuori dai decori, puntellatura sulla parte inferiore della catena, con basetta da ponteggio, tubi e tavole di legno, puntellatura del coprigiunto sottocatena con basette, tubi e tavole di legno, nelle zone dove vi è distacco fra catena e coprigiunto inserire cunei di legno duro per evitare ulteriori abbassamenti della catena, puntellatura del puntone contrastandolo sulla faccia superiore della catena, con basette, tubi e tavole in legno duro, piane quelle appoggiate sulla catena, a cuneo bloccate con viti quelle sul puntone, bloccaggio del monaco sulla catena, inserendo due cunei di legno duro (rovere stagionato) all'interno della sciarpatura monaco-catena;

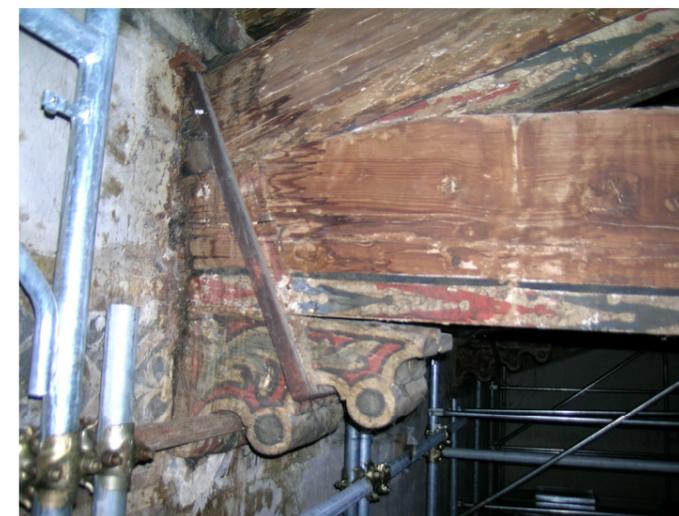
Figura 7: puntellatura appoggio catena cap.2

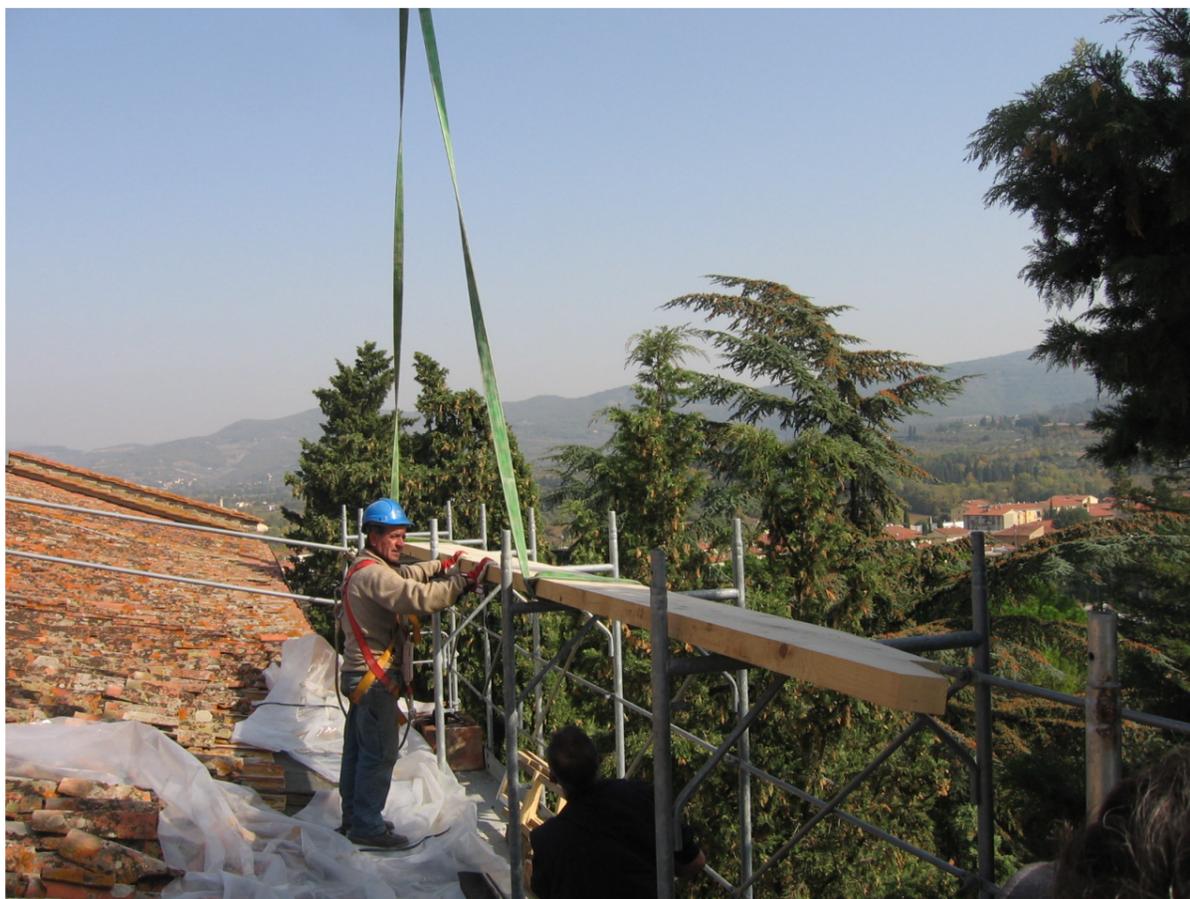
Figura 8 : sostituzione puntone

- realizzazione di protesi e/o ricostruzioni nelle zone laddove gli elementi risultavano gravemente ammalorati da carie. In particolare si proceduto all'utilizzo di 4 metodiche differenti: Sostituzione integrale di protesi preesistenti ammalorate con elementi in legno massiccio della stessa specie lignea e ripristino della giunzione chiodata esistente; realizzazione di travi con anima in acciaio tramite inserimento di profilati metallici, mantenendo l'elemento esistente ed eseguendo ricostruzioni di sezione con legno lamellare ove necessario; realizzazione di nuove protesi in legno massiccio della stessa specie lignea giuntate all'elemento esistente tramite bullonature con piastra dentata; ricostruzione con lamelle di legno incollate nelle porzioni di sezione ammalorata e inserimento di barre in fibra di carbonio inghisate con resine epossidiche; sostituzione integrale aste puntone o catene con legno massiccio ed unioni con spinotti e barre filettate;

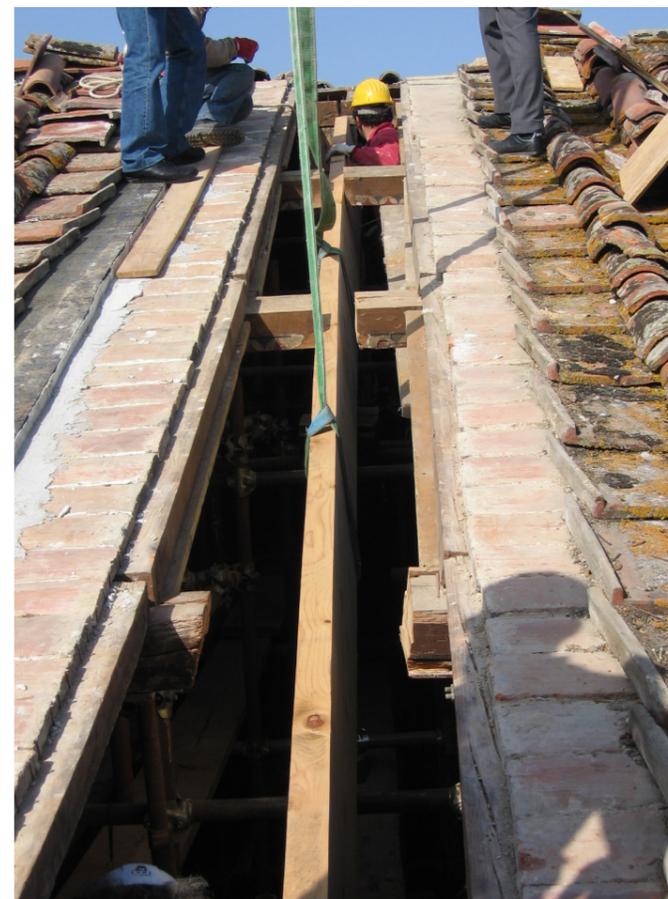
Figura 9 : sostituzione puntone

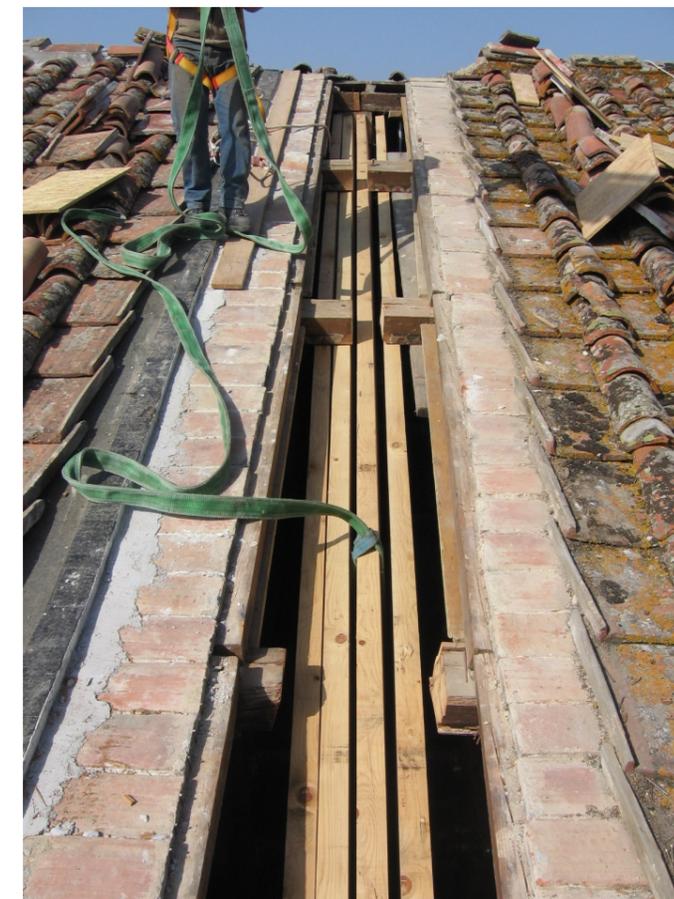
Figura 10 : sostituzione puntone
