**INTERVENTI DI ADEGUAMENTO SISMICO DEL COMPLESSO SCOLASTICO DI VIA G. MATTEOTTI – SCUOLA ELEMENTARE E MEDIA DI RADICOFANI (SI)**

Anno 2007

Nell'ambito degli interventi di adeguamento sismico edifici scolastici del Comune di Radicofani è stata adeguata la Scuola Elementare e Media.

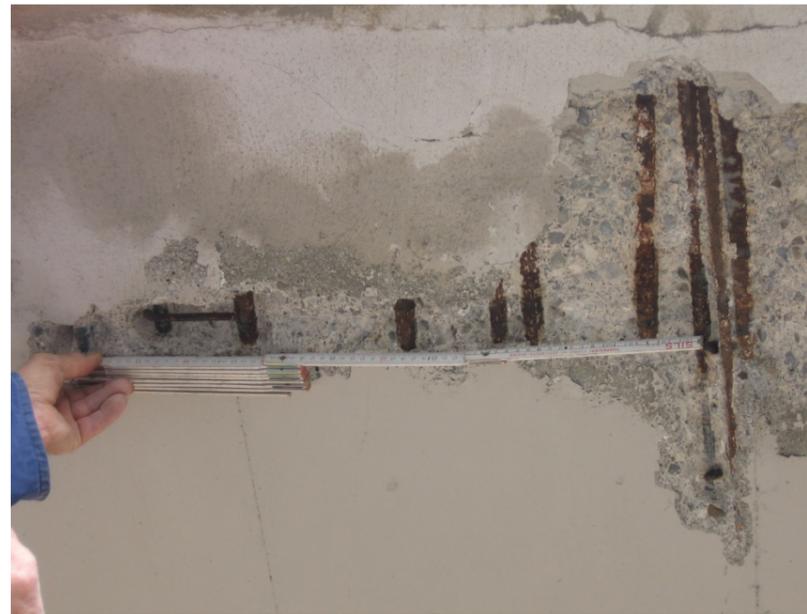
Figura 1: esecuzione saggio su una trave.

- Rilievo geometrico dell'edificio, con particolare riguardo agli elementi portanti strutturali: travi, pilastri, solai e muri;
- dove presente, rilievo del quadro fessurativo e del degrado degli elementi in c.a.: espulsione dello spessore del copriferro, ossidazione delle armature;
- esecuzione di saggi e prove sclerometriche sulle strutture in c.a. per la stima della resistenza del calcestruzzo e per la classificazione dell'acciaio;
- analisi dei carichi, individuazione degli schemi statici e verifiche.

- I saggi sui nodi perimetrali degli edifici A e B2, oltre a confermare il mancato ancoraggio di numerose barre di armatura, hanno messo in luce una preoccupante assenza di confinamento dei pilastri per tutta l'altezza delle travature che vi si innestano;
- Non si ravvedono particolari problemi dove invece le travi che concorrono al nodo sono in spessore di solaio.

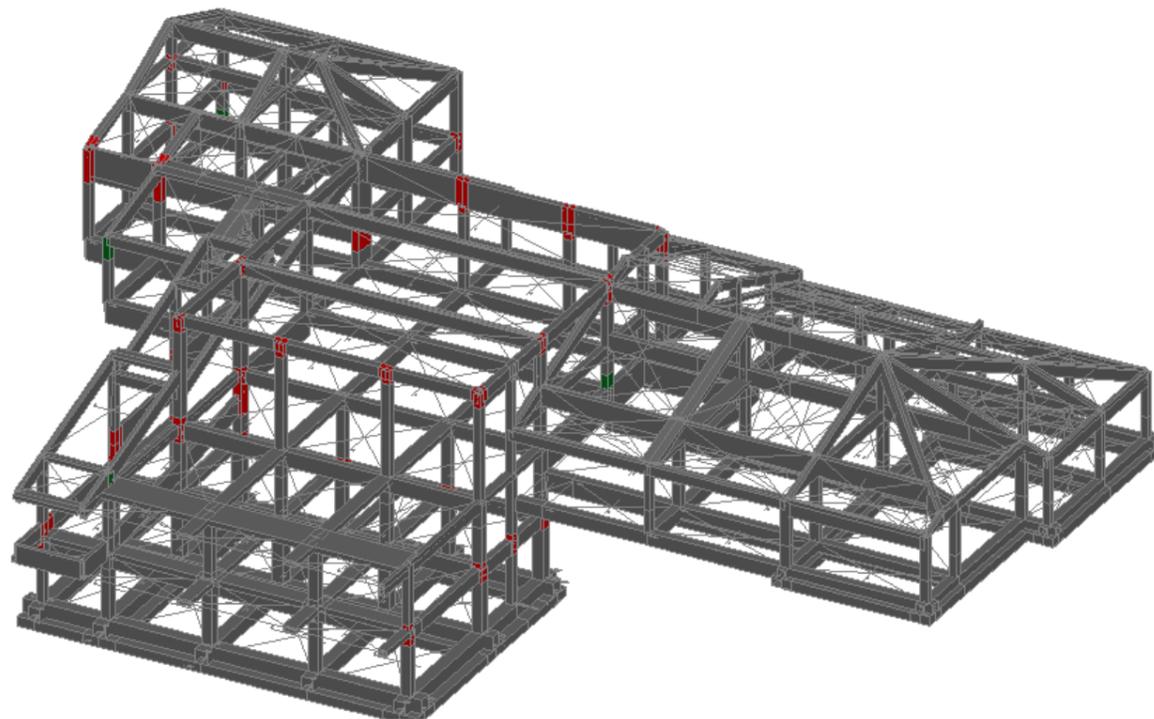
Figura 3: Vista assometrica Edificio "A" con individuazione aree d'intervento

**Per l'EDIFICIO A : scuola elementare**

- ad integrare le armature a flessione di solai e travi con l'applicazione di "beton placqué" o attraverso l'applicazione di FRP a secondo delle complicazioni esecutive o della convenienza economica
- a migliorare il comportamento a taglio di travi e pilastri attraverso l'applicazione di FRP
- a consolidare le travi tralicciate dell'aula delle attività collettive
- ad integrare con micropali l'insufficiente portata di 4 pali (21-22-34 e 39 )
- alla ricostituzione del ricoprimento in cls delle barre di armatura inferiori dei travetti di parte dei solai di copertura in laterocemento della scuola elementare, caratterizzati da un mancato ricoprimento durante la fase di getto
- al confinamento con materiale composito (Aramide) dei nodi a due e tre vie dove confluiscono travi a rialzo o ricalate, attraverso l'applicazione di FRP, dei nodi travi-pilastro perimetrali.

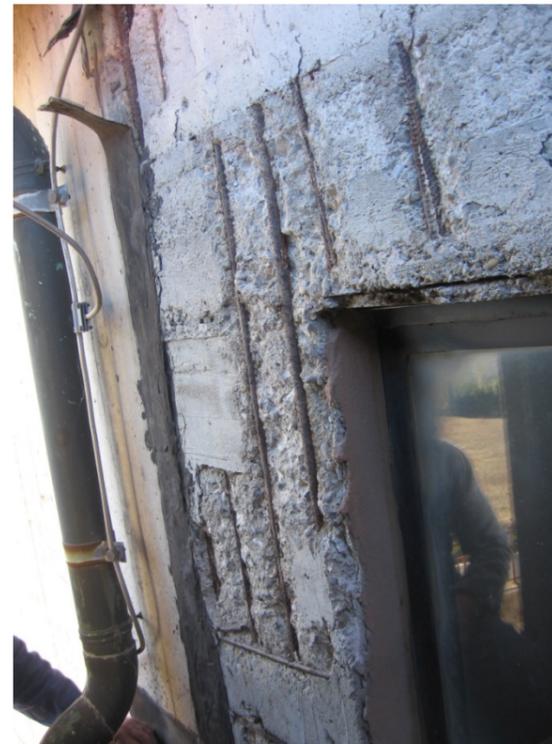
Figura 4: esecuzione saggio su pilastro

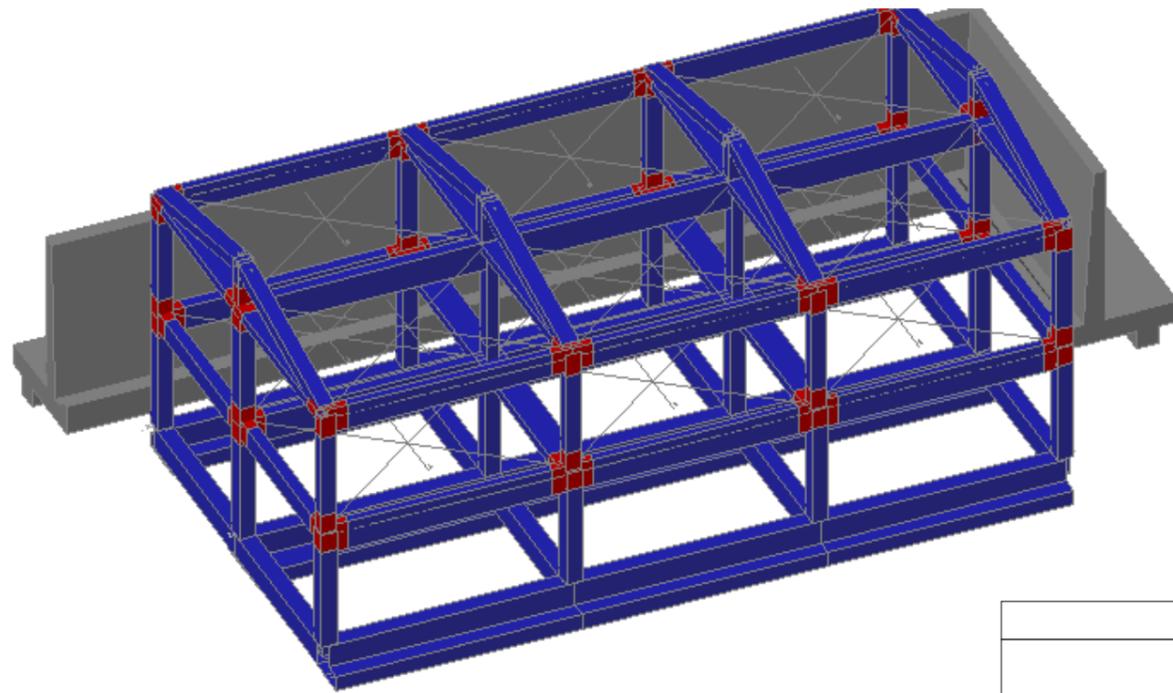
Figura 5: Vista assonometrica Edificio "B2" con individuazione aree d'intervento

**Per l'EDIFICIO B2: aule scuola media e servizi palestra**

- ad inserire pareti irrigidenti per il rispetto della limitazione agli spostamenti di interpiano pari al 2 ‰
- ad effettuare il confinamento dei nodi di perimetro caratterizzati dalla confluenza al pilastro di travi ricalate o a rialzo
- a ripristinare la scorrevolezza degli appoggi sulle mensole ai pilastri 1 e 5, dove scarica la copertura dell'edificio B1
