MONITORAGGIO E CONSOLIDAMENTO STATICO DEGLI ARCHI, DELLE VOLTE E DEL TAMBURO DELLA COLLEGIATA DI LUCIGNANO – AREZZO

Anno 1996

PROGETTO DI CONSOLIDAMENTO

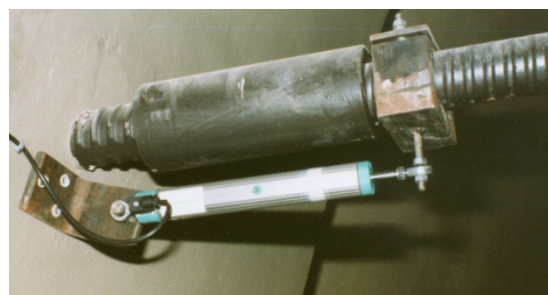
POSIZIONE TRASDUTTORI

Allo scopo di verificare lo sviluppo del quadro fessurativo e per chiarire la sua origine, è stata varata campagna di rilievo (fig. 10) e monitoraggio delle lesioni attraverso il posizionamento di 6 trasduttori elettrici, collegabili ad una centralina di acquisizione dati a 6 canali, sulle lesioni più significative. La lettura dei dati è stata effettuata periodicamente, spostando la centralina. L'andamento del quadro fessurativo è riportato nella fig. 11 ed evidenzia una accelerazione del movimento delle masse murarie con progressione delle lesioni.

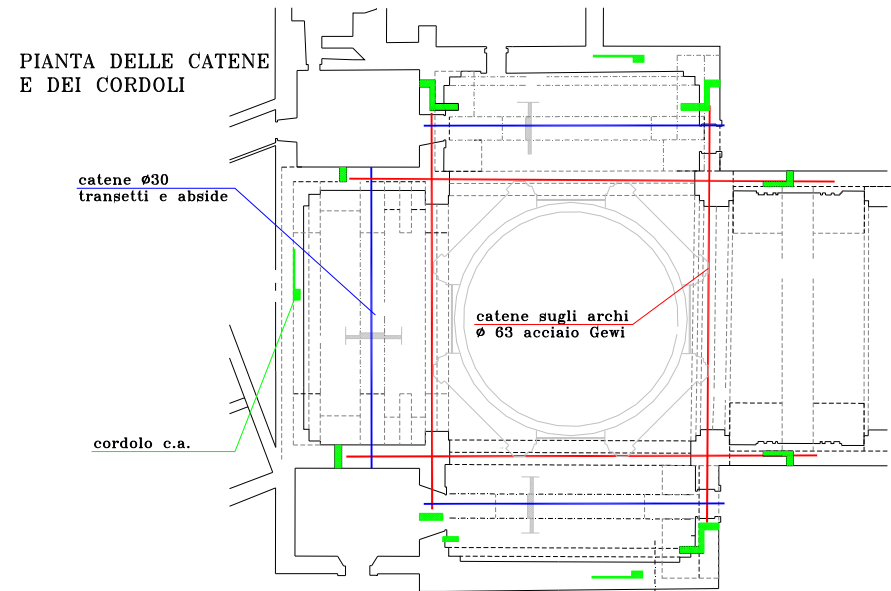
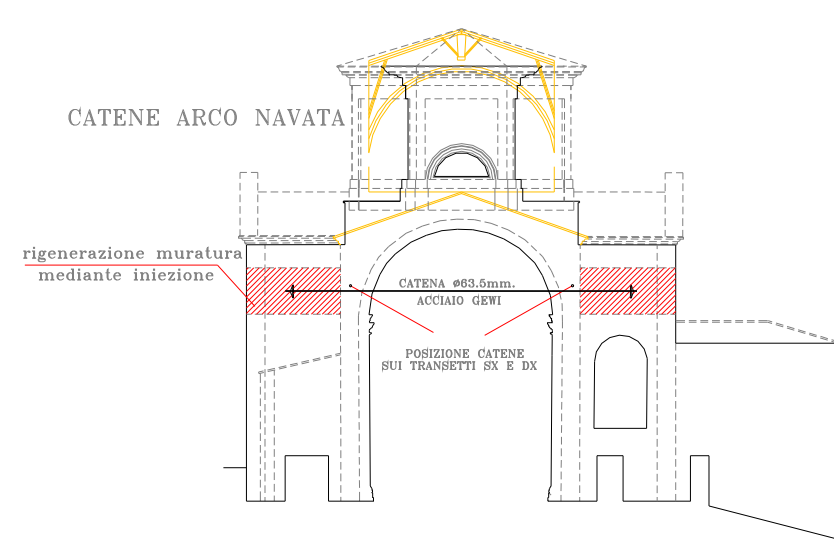
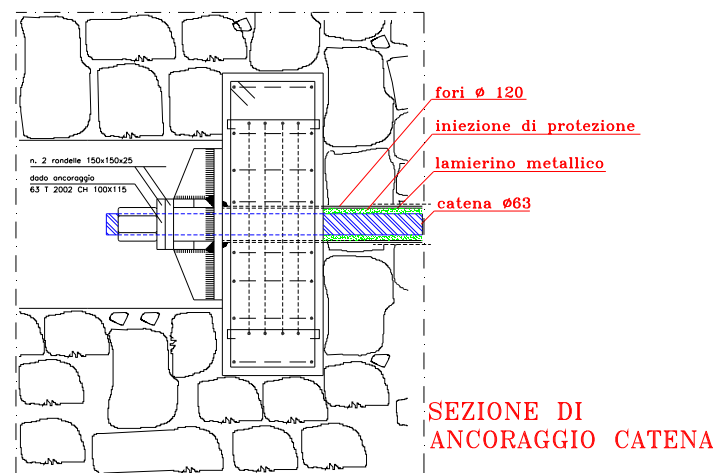
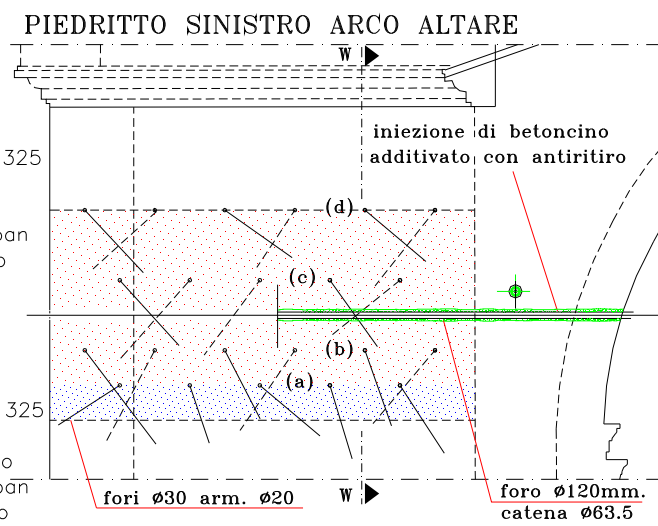
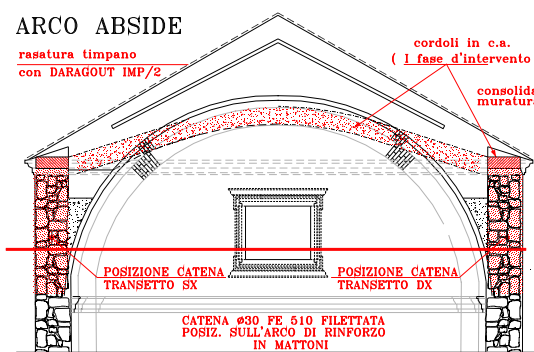
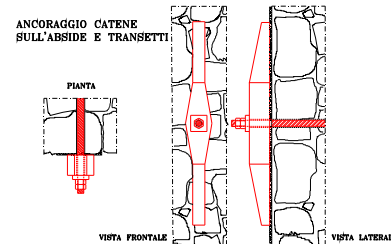
Ancoraggio catena archi principali (VECCHIA CATENA LIGNEA)

La scelta progettuale è stata quindi quella di presollecitare le catene fino al 30 % del loro tiro massimo, stimato in modo da ridurre altrettanto la prevedibile deformazione successiva delle stesse; tale deformazione successiva delle catene è stata chiaramente valutata compatibile e d'altro canto non si è ritenuto prudente introdurre nelle catene una pretensione maggiore. L'ancoraggio delle catene ha rappresentato uno dei punti più delicati della progettazione, in quanto un aggiustamento degli ancoraggi avrebbe determinato la vanificazione della presollecitazione. Particolare interessante: il ritrovamento di vecchie catene lignee annegate nella muratura, nella stessa posizione degli ancoraggi progettati .

Il progetto si è posto quindi come finalità principale l'eliminazione delle spinte prodotte dagli archi; la tradizionale tecnica della catena si scontrava però con la difficoltà di introdurre un' adeguata sezione di acciaio a livello dell' imposta degli archi senza alterare in maniera inaccettabile la visione dal basso del complesso della lanterna, caratterizzata dalla notevole leggerezza conferita dalle finestrature e dalla luminosità che certo non favoriva il mimetismo delle catene. E' stato stimato che queste dovevano far fronte ad una spinta dell'ordine di 1200 KN ciascuna e quindi erano da ipotizzare, utilizzando acciaio dolce, sezioni di circa 66 cmq. La scelta progettuale è quindi caduta su catene costituite da acciaio da precompressione di tipo GEWI (DYWIDAG) con un' unica barra di diametro 63.5 mm per ogni arco di imposta della lanterna .

Tale materiale è stato dimensionato per far fronte alle spinte presenti con tassi di lavoro dell'ordine di 380 Mpa . La posa in opere di catene destinate ad assorbire tensioni di 380 Mpa sulla luce degli archi di 12 m avrebbe però, se non presollecitate, inevitabilmente permesso un' ulteriore progressione delle lesioni durante la naturale deformazione dell' acciaio delle catene, stimata in cm 3.3 e ritenuta incompatibile con lo stato dell'immobile.

Il progetto ha quindi previsto particolare cautela per la realizzazione degli ancoraggi ed il rilievo della tensione nelle catene sia durante la loro tesatura che successivamente (dopo 120 g. dal tiro), attraverso il rilevamento della frequenza primaria della catena con l'ausilio di un geofono, posizionato nella mezzeria della stessa, per poi risalire al tiro. Il progetto di consolidamento ha inoltre previsto la rigenerazione del tessuto murario in tutta la fascia di ancoraggio delle catene e degli archi (per le lesioni diffuse alle reni) perforazioni armate incrociate, iniettate successivamente con malte a base di calce idraulica pozzolanica e chiusura delle microlesioni degli archi con iniezioni di resina attraverso perforazioni armate incrociate, iniettate successivamente con malte a base di calce idraulica pozzolanica e chiusura delle microlesioni degli archi con iniezioni di resina
