PROGETTO DI CONSOLIDAMENTO E VERIFICA DI VULNERABILITA' DI UNA CIMINIERA IN MURATURA
Torrita di Siena (SI)
 Anno 2004

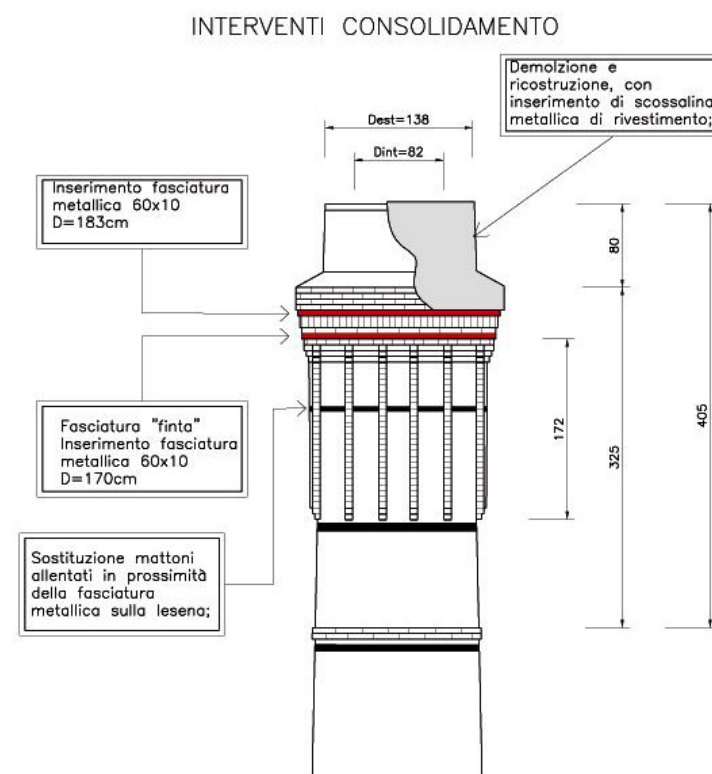
Parte terminale della ciminiera, evidentemente degradata

La ciminiera è collocata all'interno del parcheggio del nuovo Centro Commerciale COOP in Torrita di Siena. La committenza ed il Comune hanno richiesto uno studio di vulnerabilità della struttura ed il progetto dell'eventuale consolidamento. Preliminarmente è stato eseguito un accurato rilievo ed ispezione della ciminiera con l'ausilio di una piattaforma aerea, sulla superficie esterna ed all'interno del camino. Il controllo ha rilevato un forte degrado della parte in sommità della ciminiera (ultimi 6 metri) per il quale è stato previsto un consolidamento localizzato (demolizione e ricostruzione dell'ultimo tratto di 1 m e fasciatura interna con rete e malta tixotropica).
