### CONSOLIDAMENTO STATICO CAPRIATE IN LEGNO E COPERTURA DELLA CHIESA DI SAN DOMENICO IN FOIANO DELLA CHIANA -AREZZO- 1/5

Anno 2005

Importo dei lavori: € 200.000,00

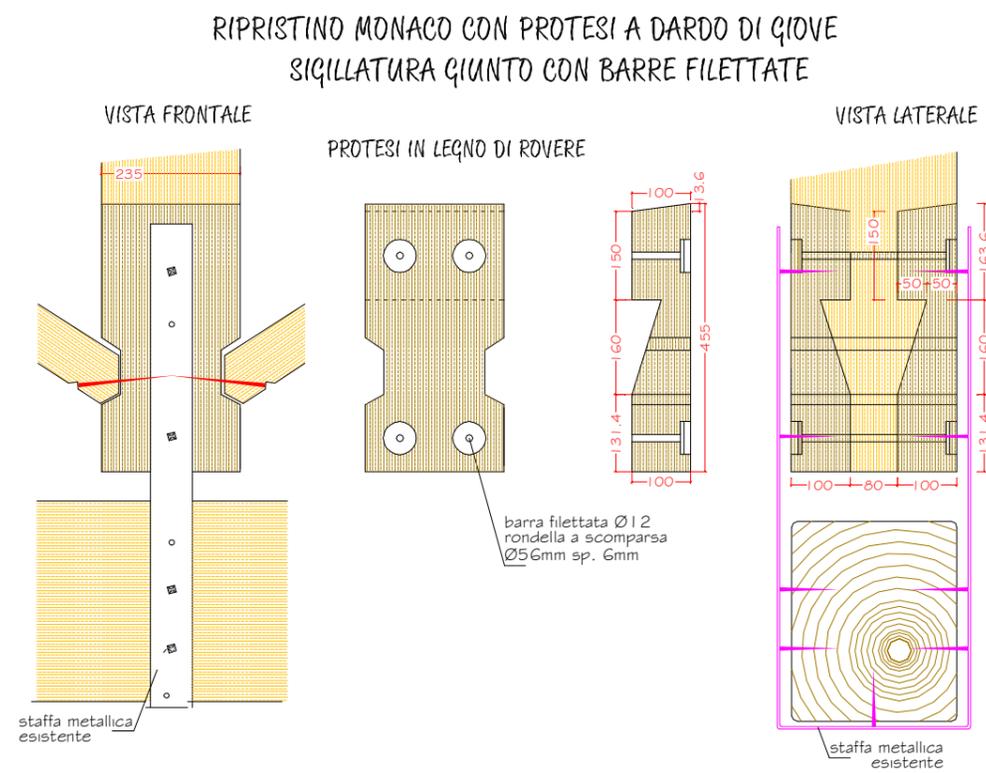
(1° capriata: appoggio destro - vista lato altare)

- dal controllo sulle condizioni del legno nelle testate delle capriate, è emerso che nella C1 e nella C2, sul lato destro dall'altare, le parti alte dei legni sono marcite. In queste due capriate vi è stata la rottura dell'incastro che collega il puntone alla catena, con scorrimento del puntone sulla catena. A questo scivolamento ha corrisposto la rotazione del monaco ed il parziale distacco della saetta.

PROTESI CON SQUADRETTE METALLICHE - TAGLIO A MEZZO LEGNO
